EVENTI IDROMETEOROLOGICI DI FORTE INTENSITÀ E DISSESTI IDROGEOLOGICI VERIFICATISI IL 22 FEBBRAIO 2015 NEL TERRITORIO DEL COMUNE DI BISACQUINO		RELAZIONE TECNICA: VERSANTE SUD COZZO SERRONELLO
redatta da: DOTT. IGNAZIO BACILE RESPONSABILE SERVIZIO P.C. DOTT. PAOLO CIULLA GEOLOGO 2315 SICILIA ING. SALVATORE PAOLO GIOIA DIRETTORE UTC BISACQUINO		Bisacchino, 11/03/2015

RELAZIONE TECNICA EMERGENZA IDROGEOLOGICA BISACQUINO

Fotografie *immediaevento* dissesto “Cozzo Serronello” versante Sud

Accertamenti tecnici del 24/02/2015

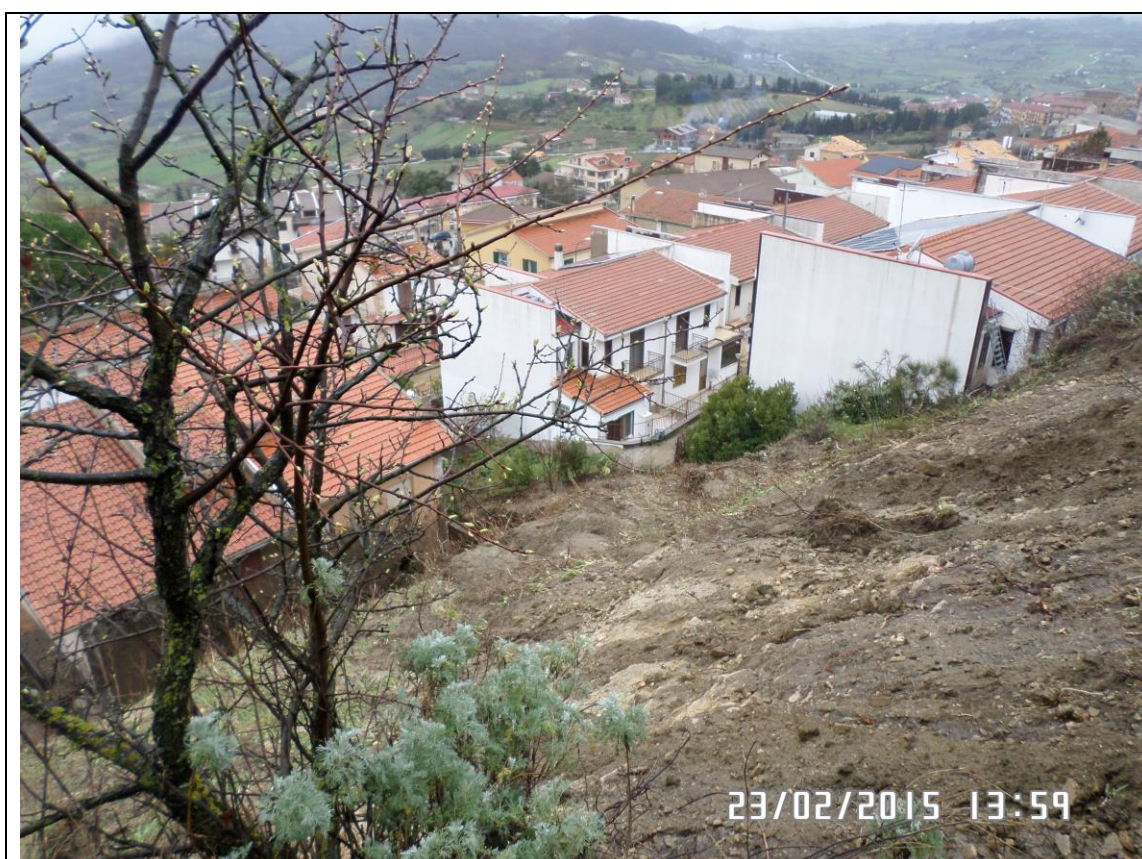
Panoramica colata di fango sulle abitazioni Via Serronello

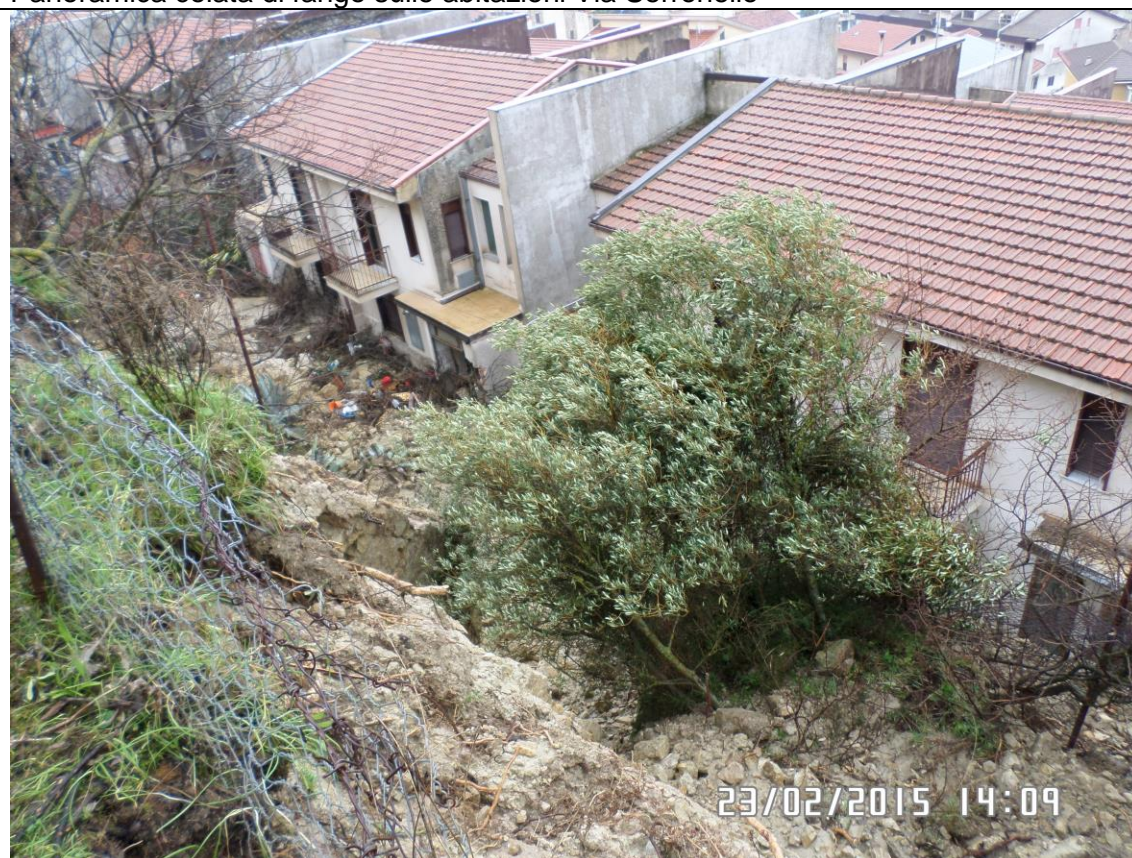
segue > abitazioni Via Serronello

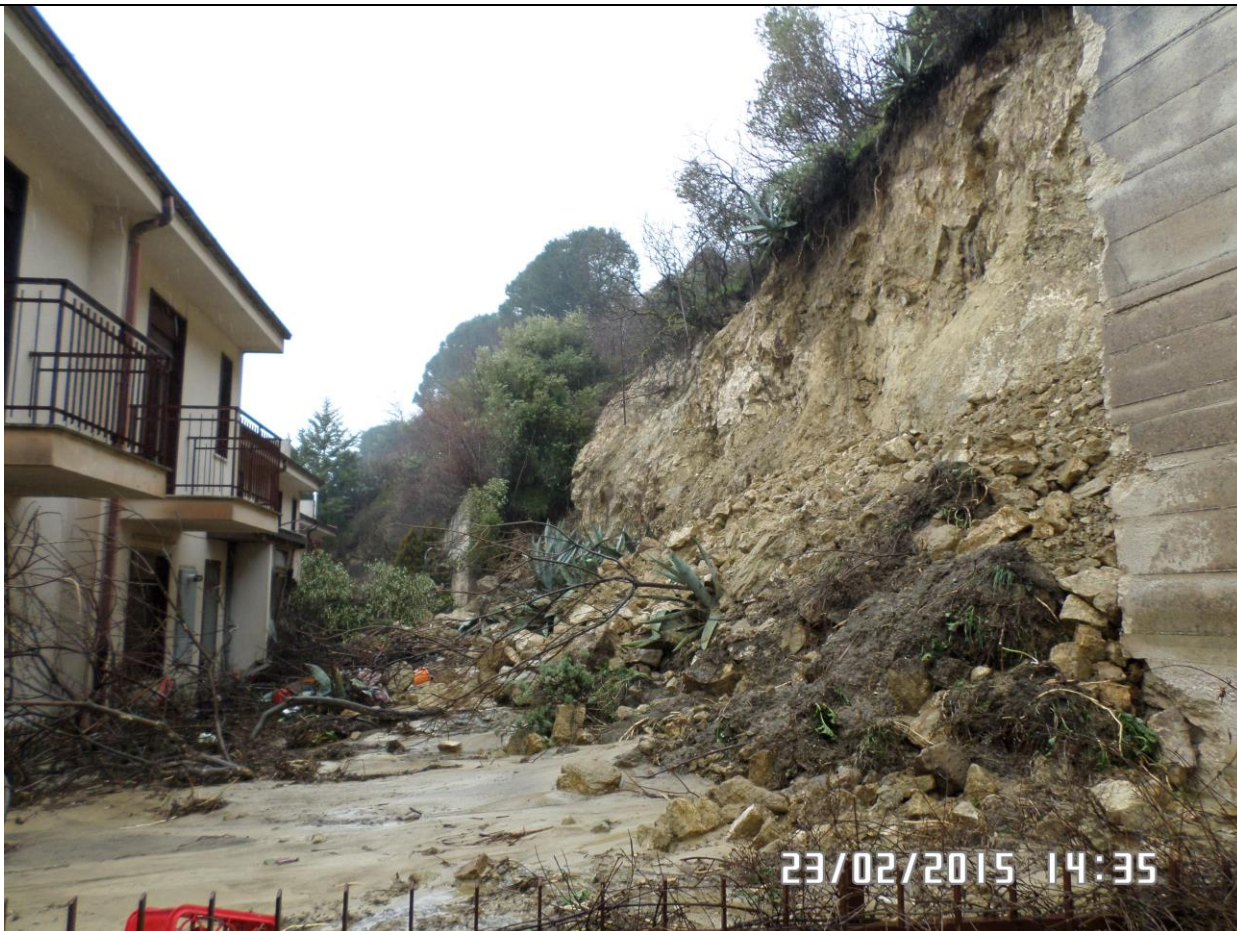
Via Serronello ribaltamento del muro di sostegno

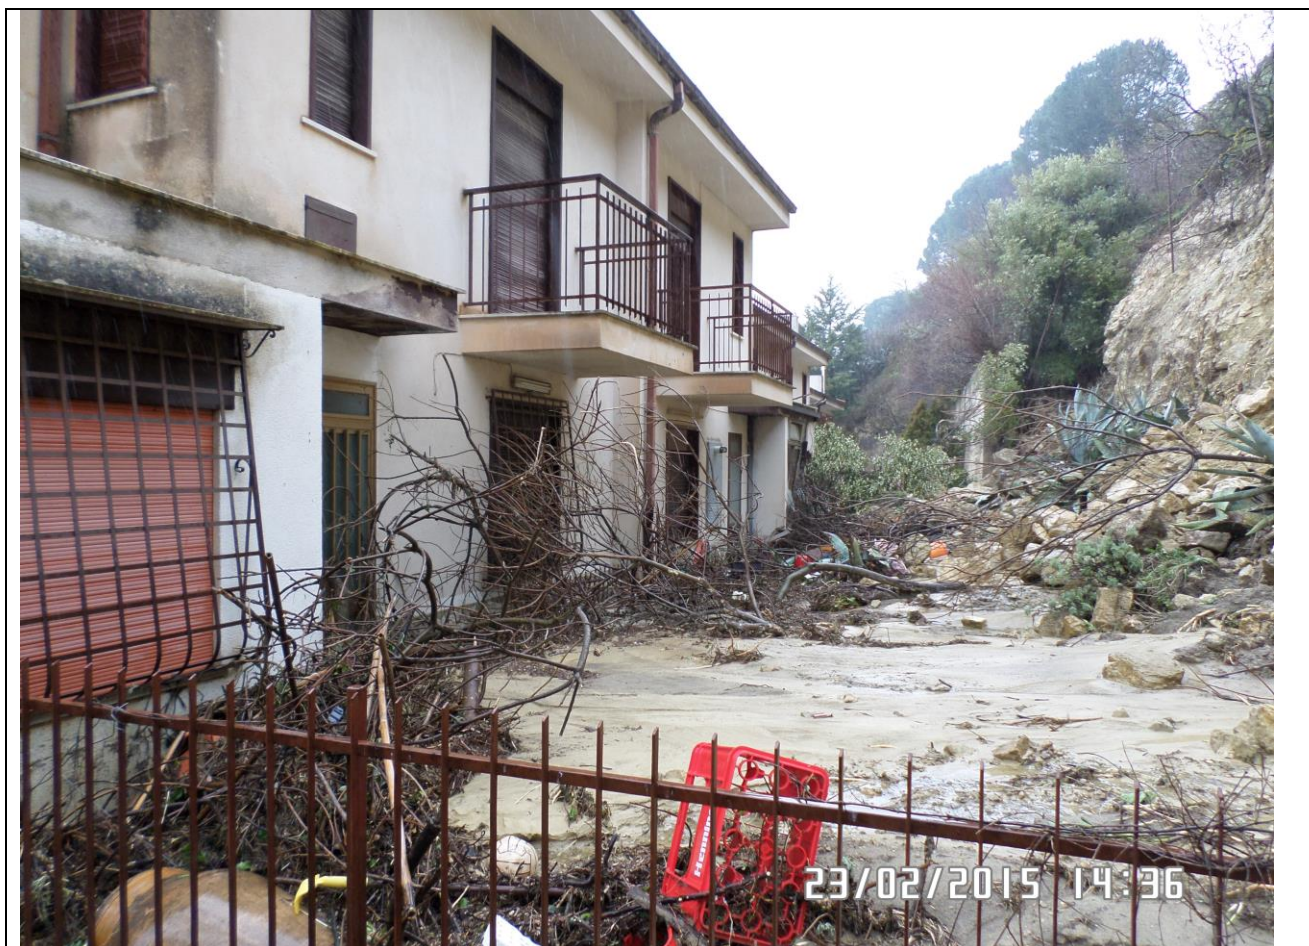
terrazzi esterni Via Serronello

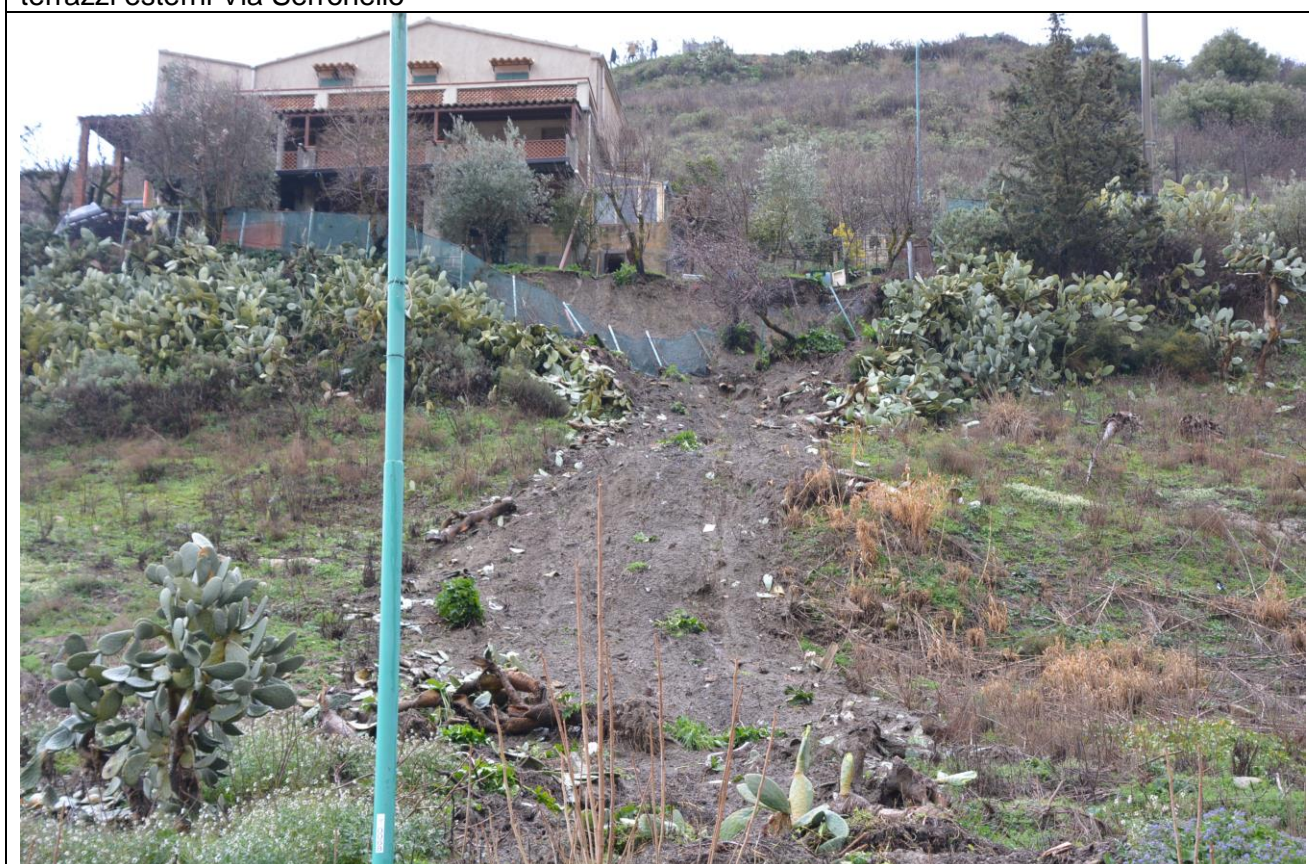
Via Serronello n. 5 abitazione Vecchione Giuseppe

- l'abitazione indicata al n. 11 proprietà VECCHIONE Giuseppe sita in Via Serronello n. 5 è stata interessata da smottamenti franosi superficiali a valle della stessa pur non mostrando danni strutturali;

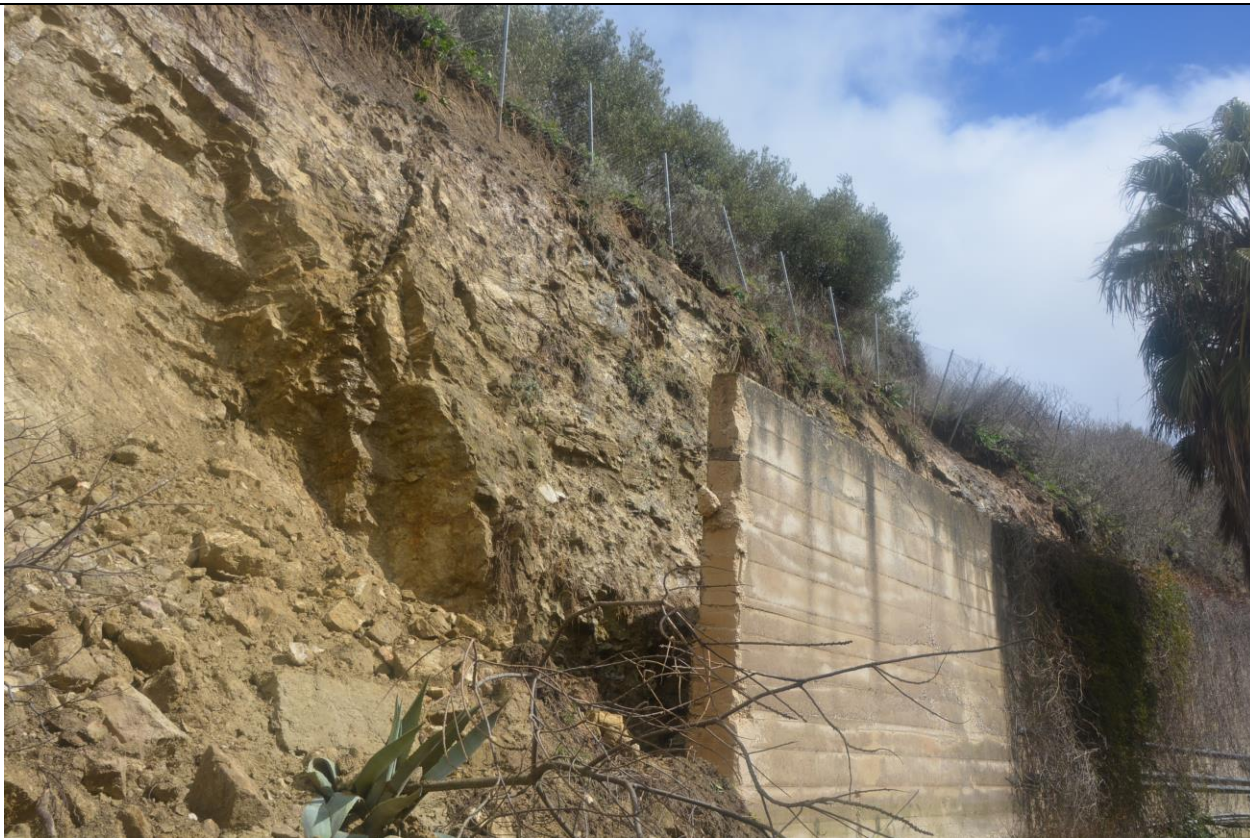
particolare del muro

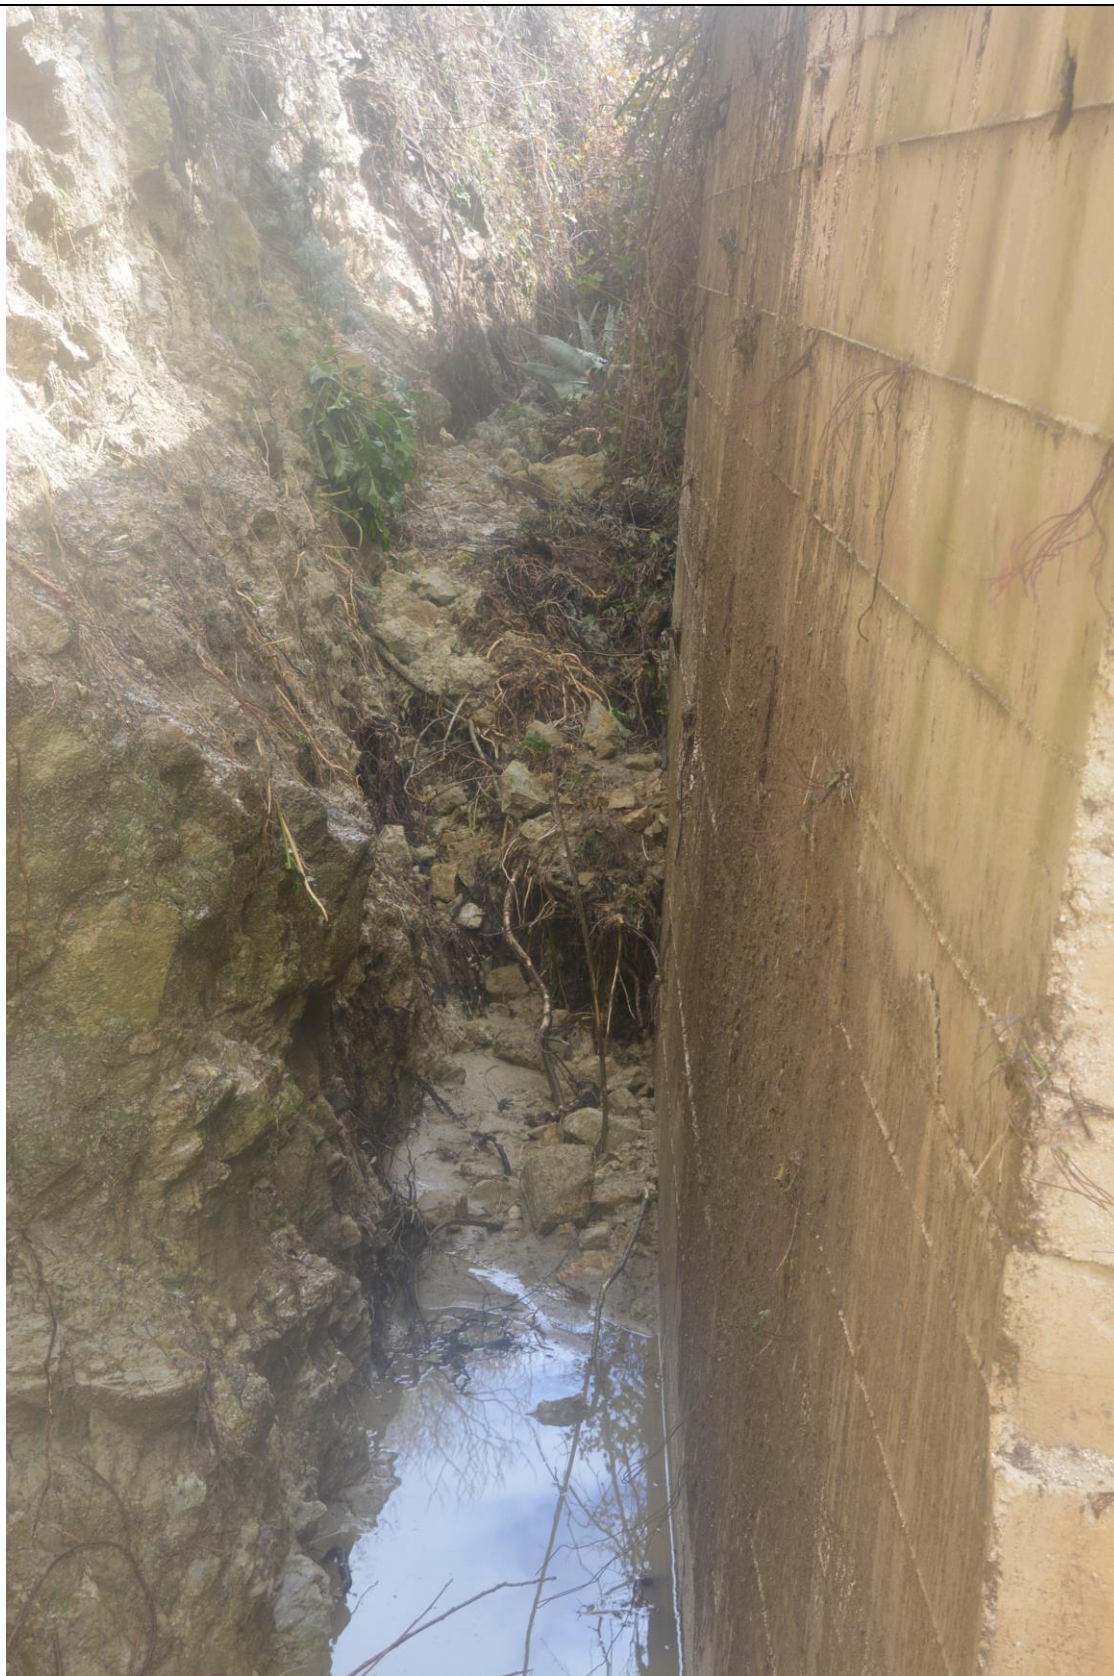
particolare del muro, lato monte

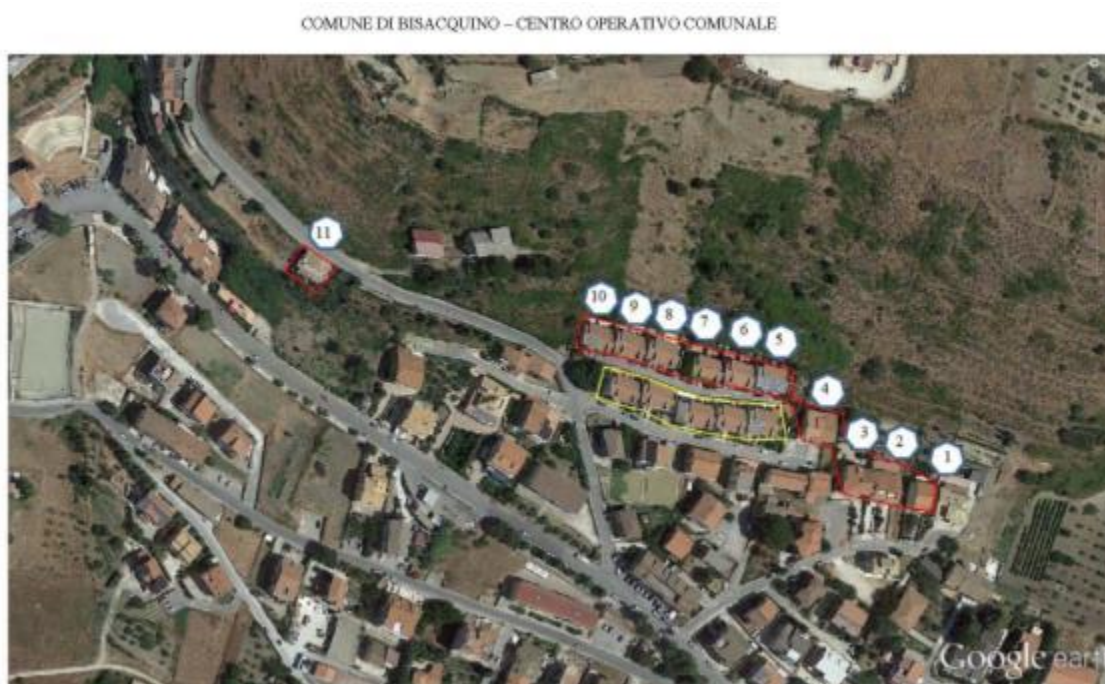
foto 1

1. la zona interessata dai fenomeni franosi è quella già individuata nell'ordinanza n. 09 del 22/02/2015 (foto 1), nella quale sono stati censiti gli immobili identificati dal n. 1 al n. 11, in particolare:

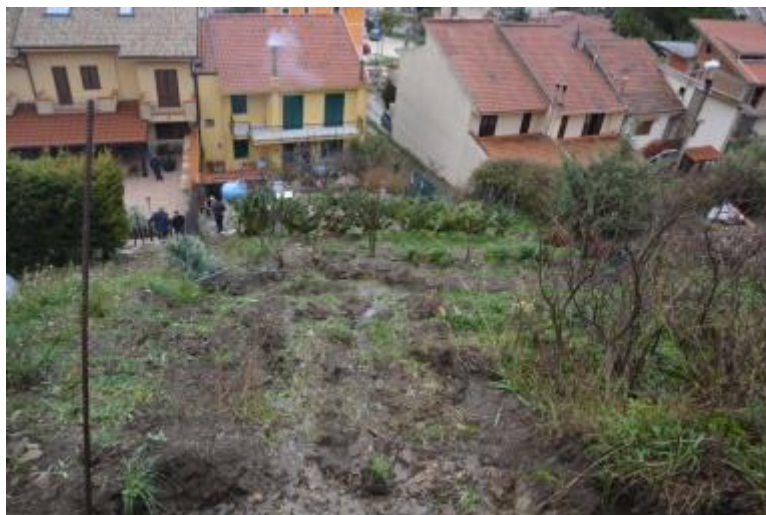
foto 2

2. l'area retrostante i fabbricati nn. 1,2,3 ha una lunghezza di mt. 54 circa, essa è caratterizzata da una sistemazione a gradoni senza realizzazione di muri e/o comunque opere di contenimento del terreno, ad eccezione della presenza di muretti a secco, i quali comunque non assolvono a funzioni di contenimento (foto 2);

Per tutte le considerazioni sopra espresse, si ritiene possibile per gli immobili 1, 2 e 3 consentire l'accesso agli stessi condizionandolo alla sola fruibilità diurna ed all'inaccessibilità all'area esterna retrostante i fabbricati ed adiacente alla scarpata. La presente prescrizione è da ritenersi obbligatoria perdurando le attuali avversità meteorologiche e parimenti la stessa sarà oggetto di revisione, al miglioramento delle condizioni meteo.

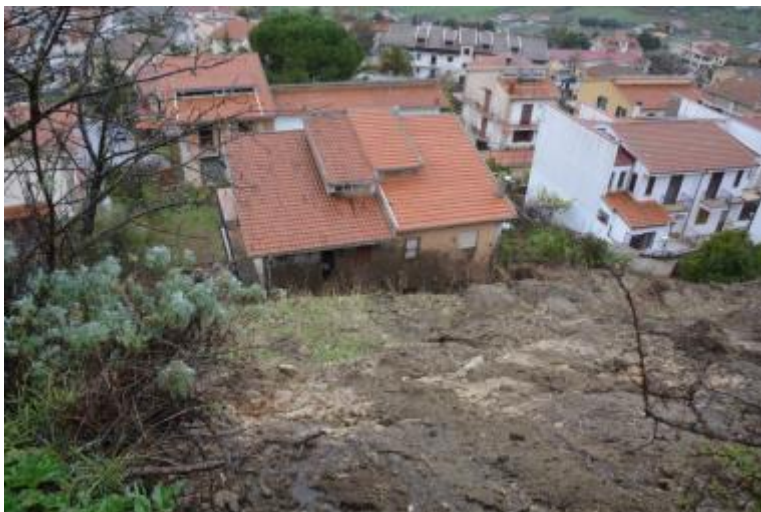
foto 3

3. l'area retrostante il fabbricato di cui al n. 4 ha una lunghezza di mt. 17 circa, ha anch'essa una sistemazione a gradoni, non protetti da muri né da vegetazione, oltre all'ubicazione della base dei gradoni proprio a ridosso del fabbricato stesso, pertanto non fornisce un'area sufficiente di compensazione tra il fronte della collina e l'immobile (foto 3);

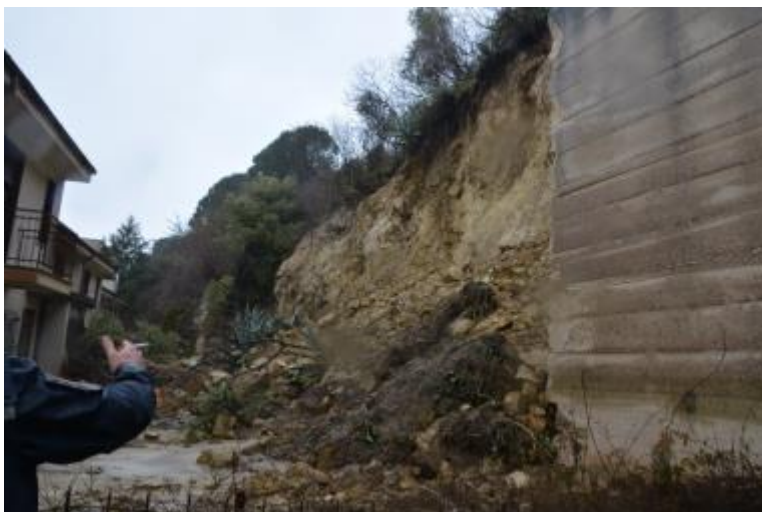
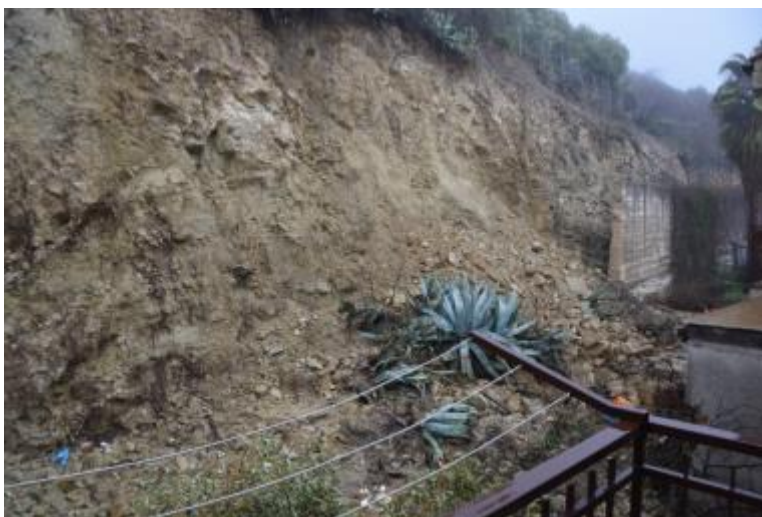
4. l'area retrostante i fabbricati di cui ai nn. 5,6,7,8,9 e 10, ha un fronte di circa mt. 100 ed è caratterizzata dalla presenza di un muro in cls, di altezza massima pari a mt. 7 e spessore medio di cm. 35, realizzato con giunti tecnici alla distanza di mt. 20 circa. Detto muro risulta distanziato dalla parete rocciosa di circa cm. 80. A seguito degli eventi franosi, una porzione di circa mt. 20,

prospiciente i fabbricati nn. 8 e 9, è crollata riversando una notevole quantità di materiale fangoso misto a massi e vegetazione nell'area retrostante i fabbricati, abbattendo gli infissi e riversandosi negli ambienti interni (foto 4 e 5). Altresì dal sopralluogo effettuato si è potuta constatare la presenza di lesioni, sia al piede (foto 6) che in testa (foto 7), lungo linee di frattura a 45° del muro retrostante i fabbricati nn. 7 ed 8 e precisamente a monte delle cisterne idriche dell'intero complesso edilizio.

e) nei fabbricati nn. 8 e 9, a ridosso dei quali vi è il muro crollato, si evidenzia una scarpata messa a nudo con il sovrastante suolo che rilascia, ancora oggi, detriti di dimensione varia che si accumulano su quelli già presenti (foto 4 e 5).

Con riferimento ai fabbricati dal n. 4 al n. 11 si ritiene, considerato che i dissesti idrogeologici sono ancora attivi e in continua evoluzione, ed in mancanza di aree esterne sicure, che per gli stessi, ad oggi, persistano le condizioni di inagibilità per rischio esterno indotto e che pertanto non possano ancora essere abitati.

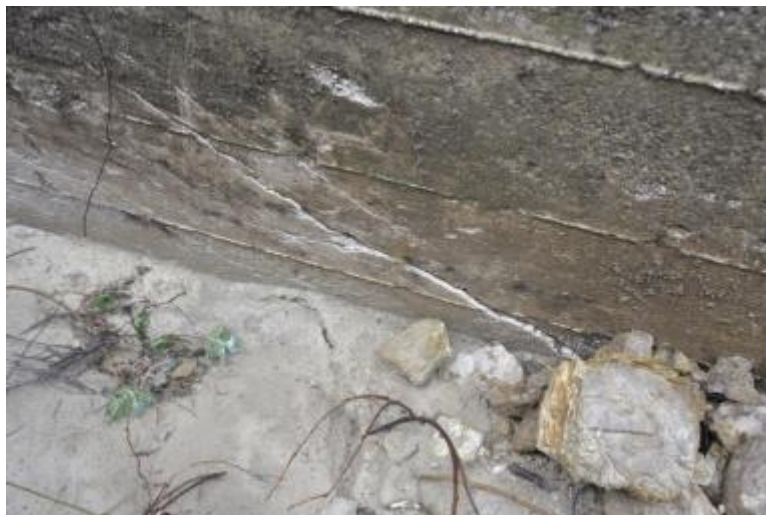
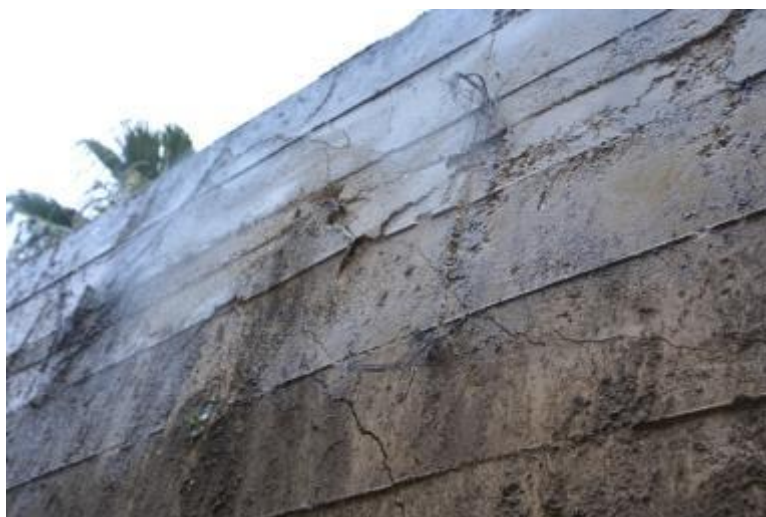
d) il fabbricato n. 7 possiede un'area di superficie equivalente ai fabbricati 5 e 6 con l'aggravante che il muro ivi presente, distaccatosi nel giunto tecnico da quello crollato, presenta delle fratture che potenzialmente, a causa del continuo riempimento detritico retrostante, potrebbero farlo crollare o ruotare (foto 6 e 7).

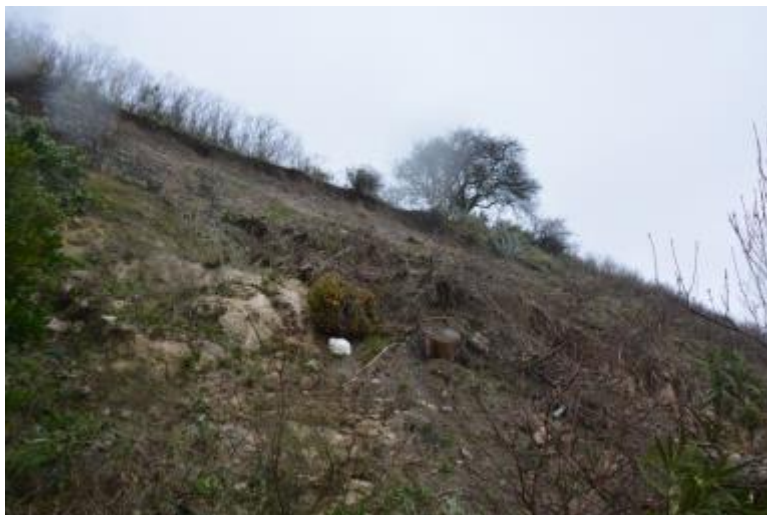
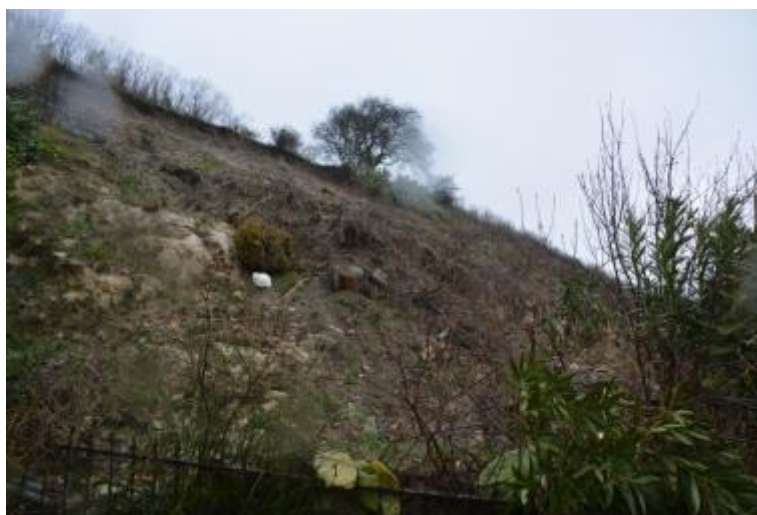
5. lungo l'intera linea dei fabbricati dal n. 01 al n. 10 risultano ancora attivi piccoli fenomeni di smottamento del suolo agrario che sovrasta la formazione rocciosa, anche in virtù del continuo dilavamento causato dalle persistenti precipitazioni piovose, in aggiunta alle acque di ruscellamento provenienti dall'intero versante di monte (foto 8 e 9);

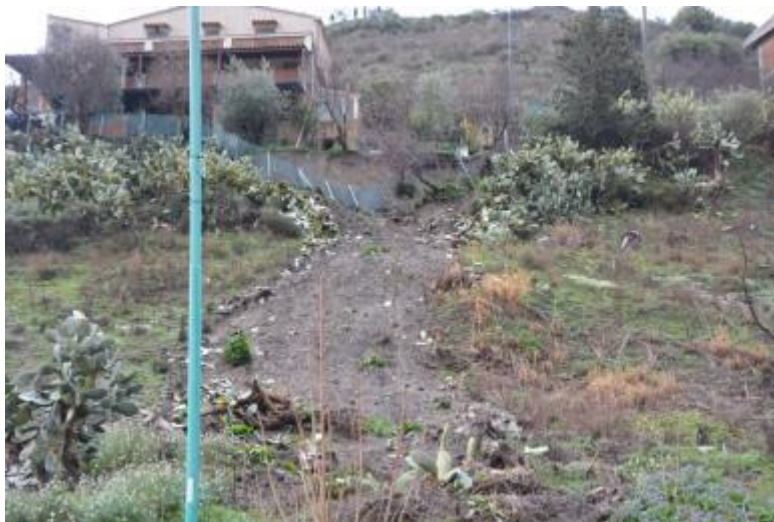
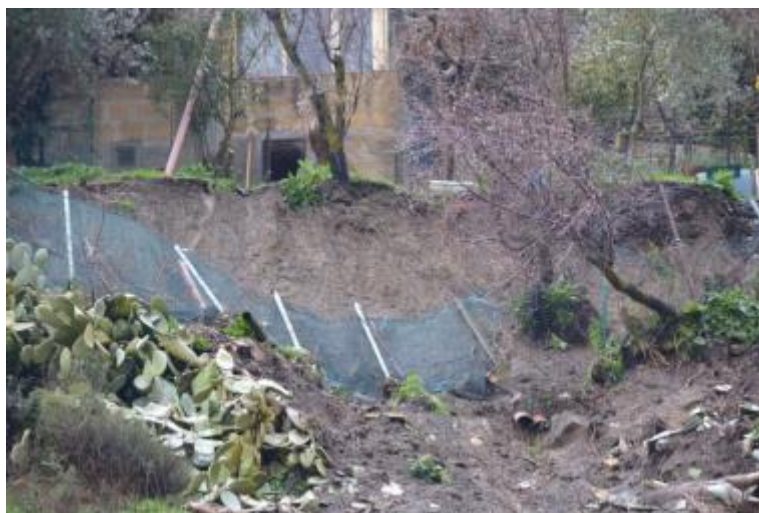
6. in riferimento al fabbricato n. 11 lo stesso è interessato da uno scalzamento al piede del terreno di fondazione, allo stato attuale alla distanza di mt. 2.50 circa, fenomeno di tipo “smottamento che evolve a colamento” che riversa materiale sulla strada via Decano Di Vincenti. Detto fenomeno di scalzamento risulta ad oggi ancora in evoluzione. come evidenziano le lesioni trasversali sul terreno e la rotazione degli alberi di mandorlo ivi presenti (foto 10 e 11).

g) il fabbricato n. 11, posto a valle della via Serronello non presenta allo stato attuale lesioni nelle strutture verticali ed orizzontali; parimenti lo scalzamento al piede è attivo, come dimostrato dall'accumulo detritico sulla sede di via Decano di Vincenti (foto 10 e 11).

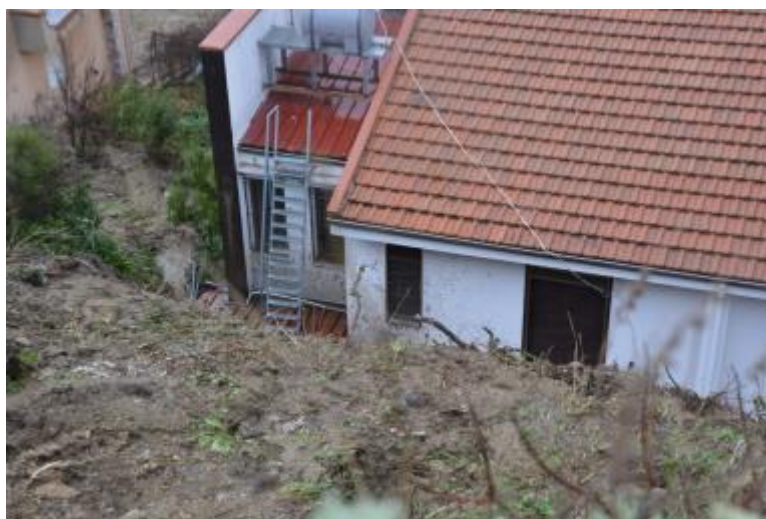
foto 12

c) i fabbricati nn. 5 e 6 presentano una superficie retrostante estesa pochi metri quadri per il potenziale accumulo del materiale di colamento. In particolare, il colamento dei materiali scavalca agevolmente il muro presente riversandosi direttamente nell'area già in parte occupata da detriti (foto 12).

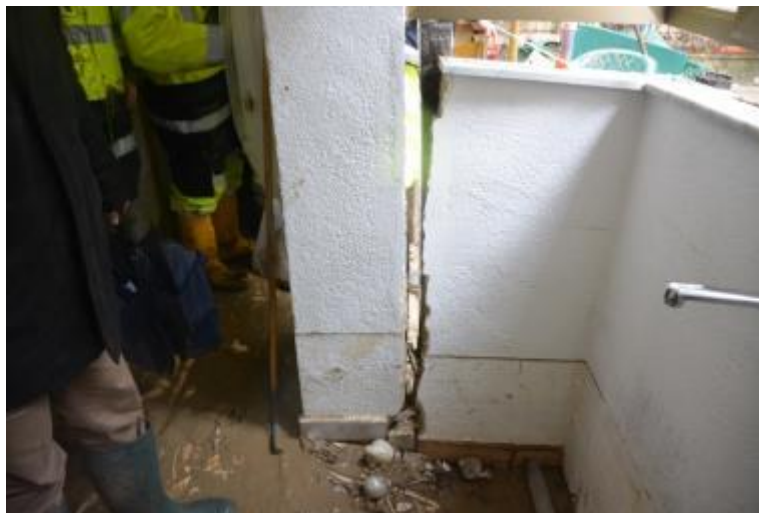
foto 13

f) il fabbricato n. 10 allo stato attuale risulta danneggiato in una porzione dello stesso così come evidenziano le lesioni rilevate sul muro esterno prospiciente la scarpata medesima (foto 13).
