COMUNE DI BISACQUINO (Provincia di Palermo) CAP 90032 – Cod. Fisc. 84000450829 – P.I. IT00676920820 Via Stazione, 24 – Bisacchino tel. 0918308011 – fax 0918352144 protocollo@pec.comune.bisacquino.pa.it www.comune.bisacquino.pa.it	  Regione Siciliana
SERVIZIO PROTEZIONE CIVILE CENTRO OPERATIVO COMUNALE EMERGENZA IDROGEOLOGICA BISACQUINO poliziamunicipale@pec.comune.bisacquino.pa.it		
Prot. COC 13/U.	FUNZIONE 1 Tecnico-scientifica Pianificazione e coordinamento Report aggiornamento situazione	DATA 05/03/2015

Oggetto: Relazione tecnica e idrogeologica; resoconto e previsioni di spesa per la prima messa in sicurezza delle aree vulnerate e per le attività emergenziali ancora in corso.

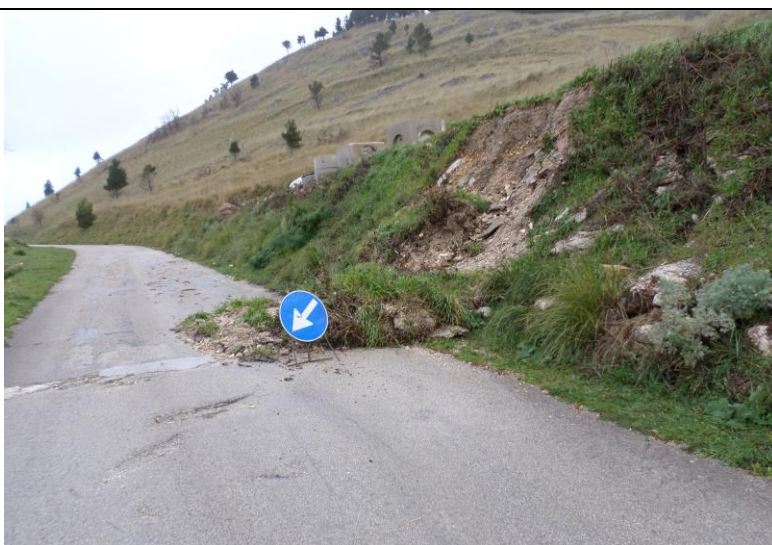
Foto n. 1 – smottamento scarpata di monte in prossimità dei magazzini LA RUSSA

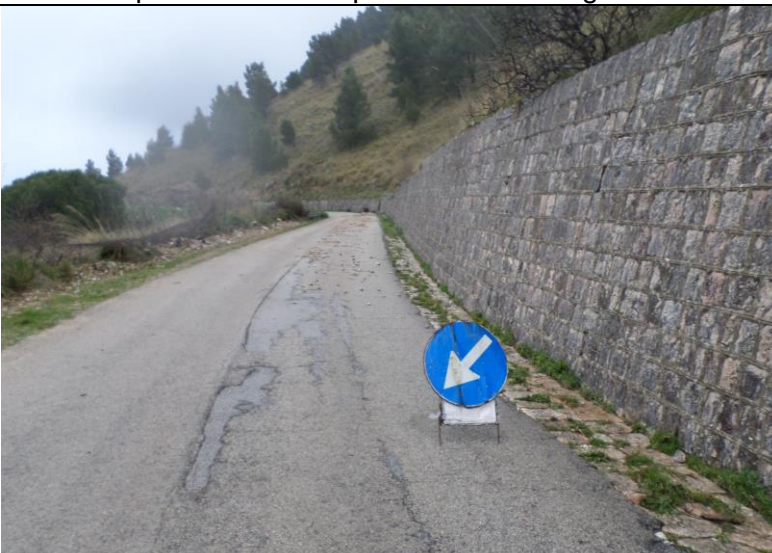
Foto n. 2 – detriti trasportati sulla sede stradale dall'incisione torrentizia in prossimità del tombino

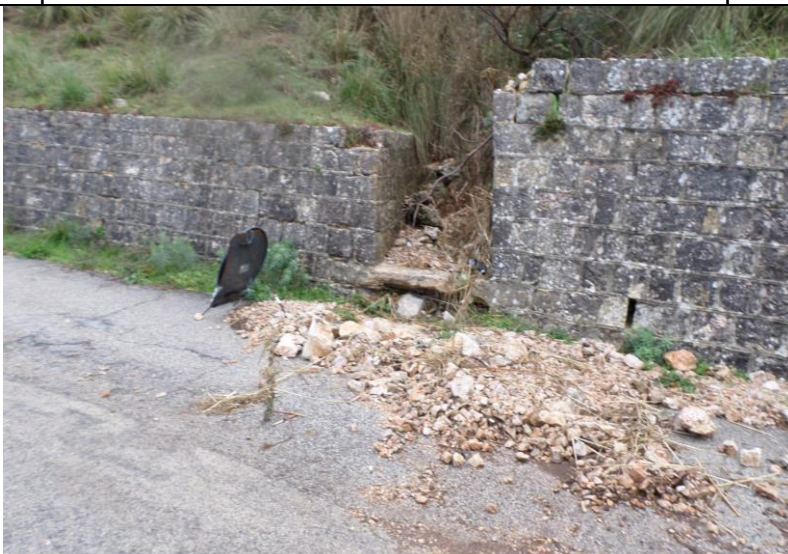
Foto n. 3 – detriti trasportati sulla sede stradale dall'incisione torrentizia in prossimità del tombino

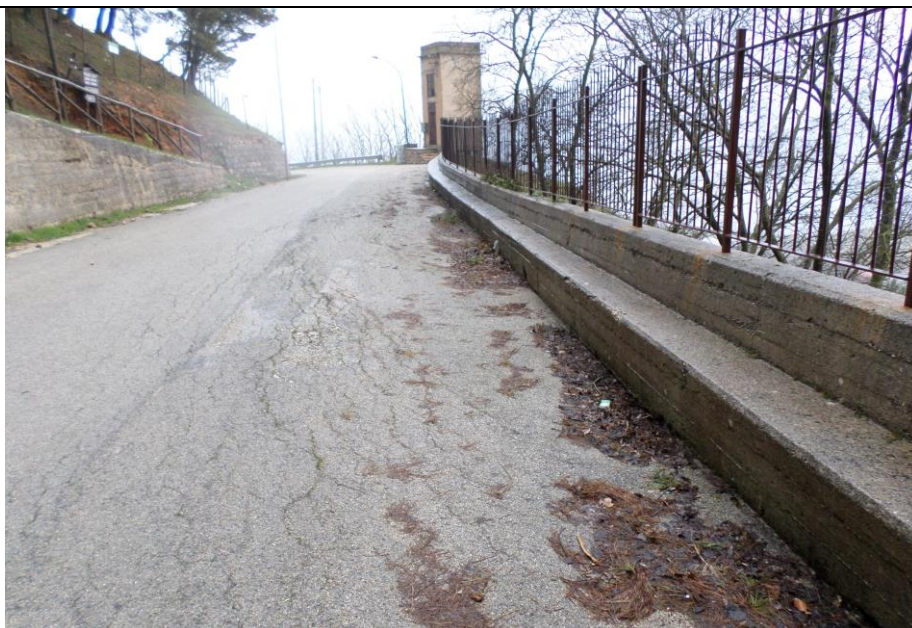
Foto n. 4 – Ribassamento della sede stradale in prossimità del parcheggio

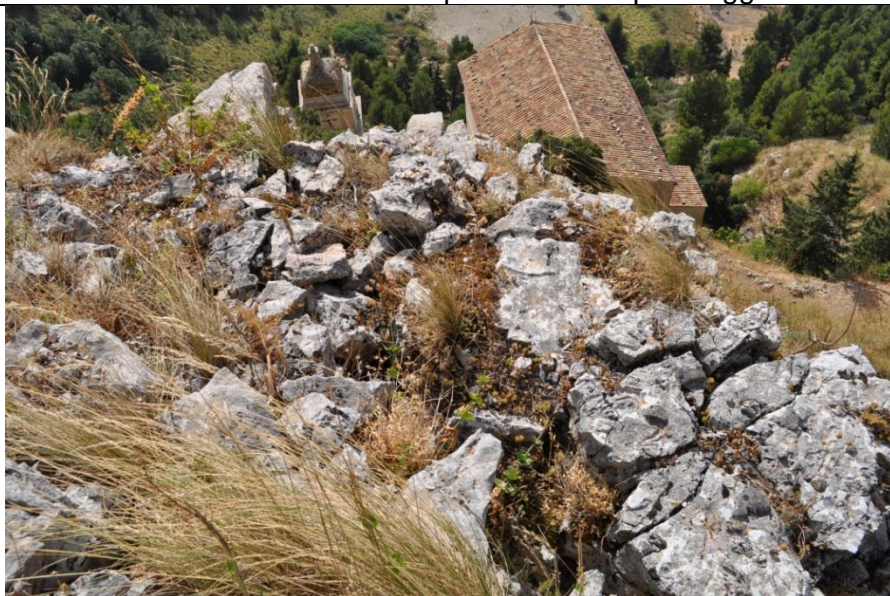
Foto n. 5 – Blocchi mobilitati di varie dimensioni sulla verticale del Santuario

Allo stato attuale, a seguito del sopralluogo effettuato, sono presenti numerosi blocchi calcarei in equilibrio instabile sia in nella parte alta lungo la verticale del Santuario sia nella verticale del parcheggio antistante. A causa dell'evento meteorico verificatosi nella notte tra il 21 e 22 febbraio 2015 una notevole quantità di detrito, tramite un'incisione torrentizia presente nel versante, si è riversata sulla sede stradale in prossimità del tombino presente e ulteriori smottamenti sono presenti in prossimità delle due insenature ex siti di cava, e in prossimità dei magazzini di proprietà LA RUSSA.

Pertanto, al fine di tutelare la pubblica incolumità, nonché per prevenire qualsiasi insidia e pericolo per la circolazione stradale, si **prescrive la chiusura al transito sia veicolare che pedonale della strada comunale di accesso.**

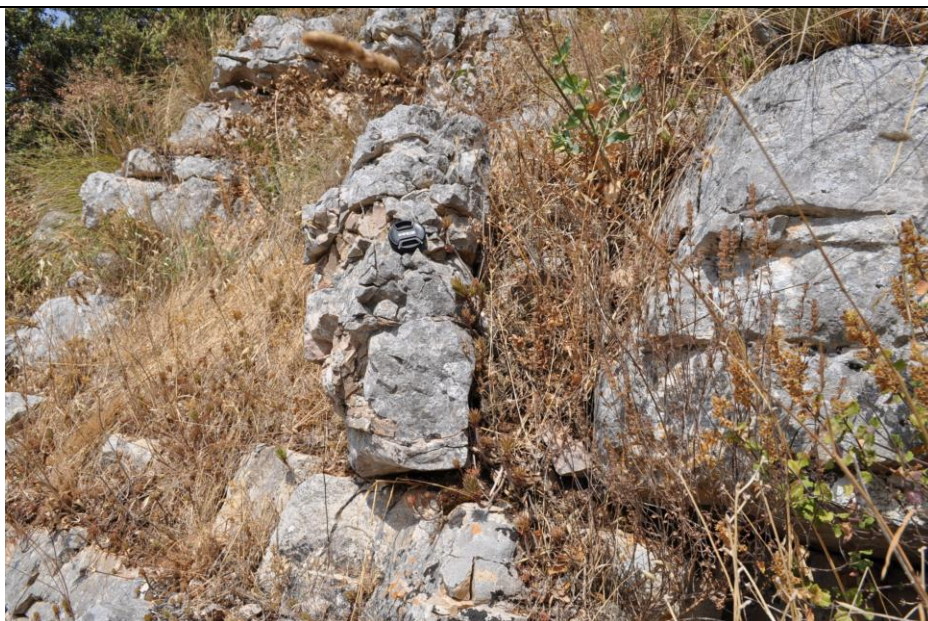
Foto n. 6 – Blocchi mobilitati di varie dimensioni sulla verticale del Santuario

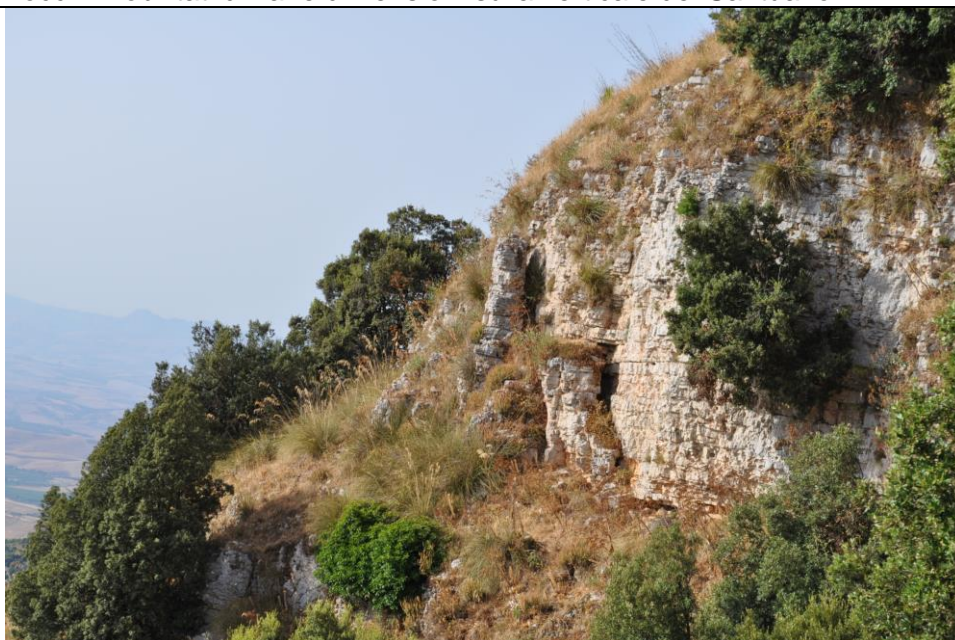
Foto n. 7 – Strutture rocciose calcaree, colonnarie, in fase di ribaltamento sulla verticale del parcheggio

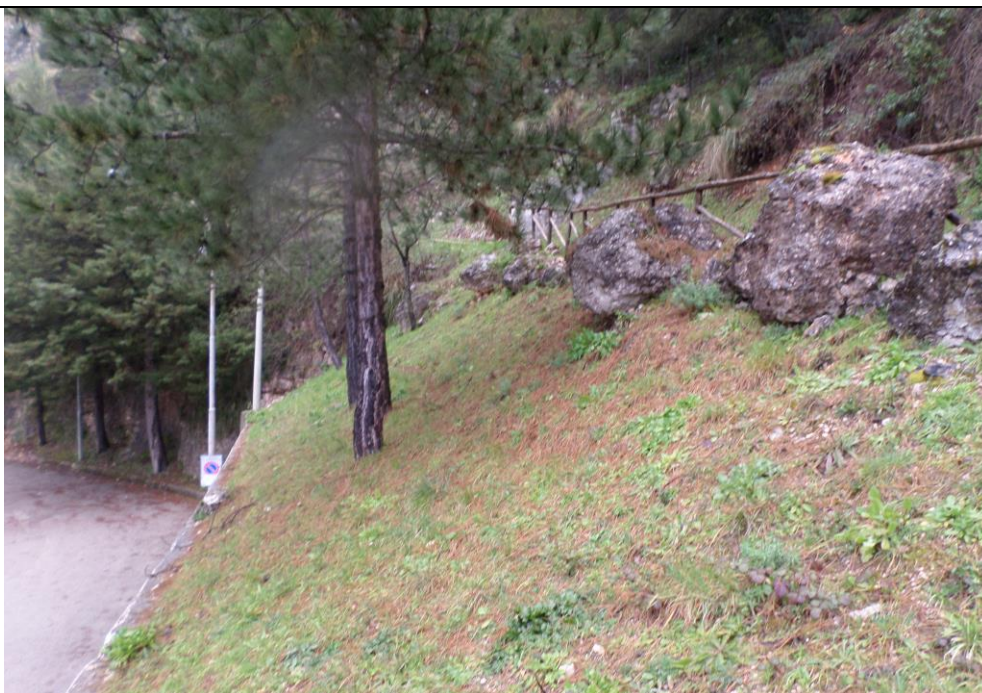
Foto n. 8 – Blocchi ciclopici con possibilità di rotolamento a valle, lungo la verticale del parcheggio

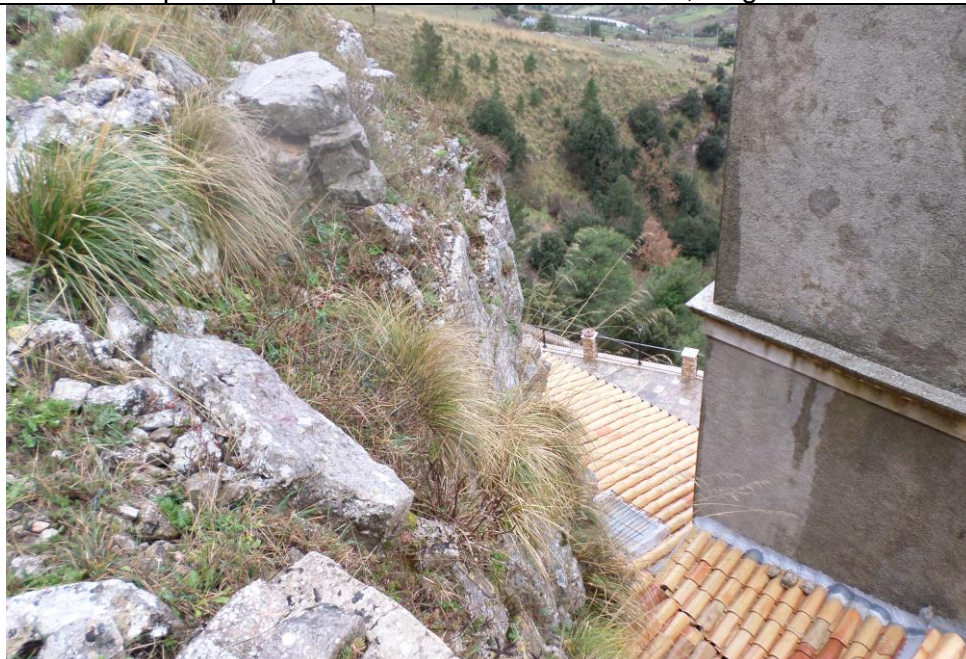
Foto n. 9 – Blocchi mobilitati di varie dimensioni con possibilità di crollo sulle strutture del Santuario
