**Documento di aggiornamento del Piano comunale di
protezione civile approvato con deliberazione del Consiglio
comunale n. 11 del 25.03.2003.**

ALLEGATO alla deliberazione della Giunta Comunale n. 294 del 26/11/2015

BISACQUINO, NOVEMBRE 2015

**Aggiornamento del Piano in relazione agli eccezionali eventi
idrometeorologici del 22 febbraio 2015 e gg. seguenti**

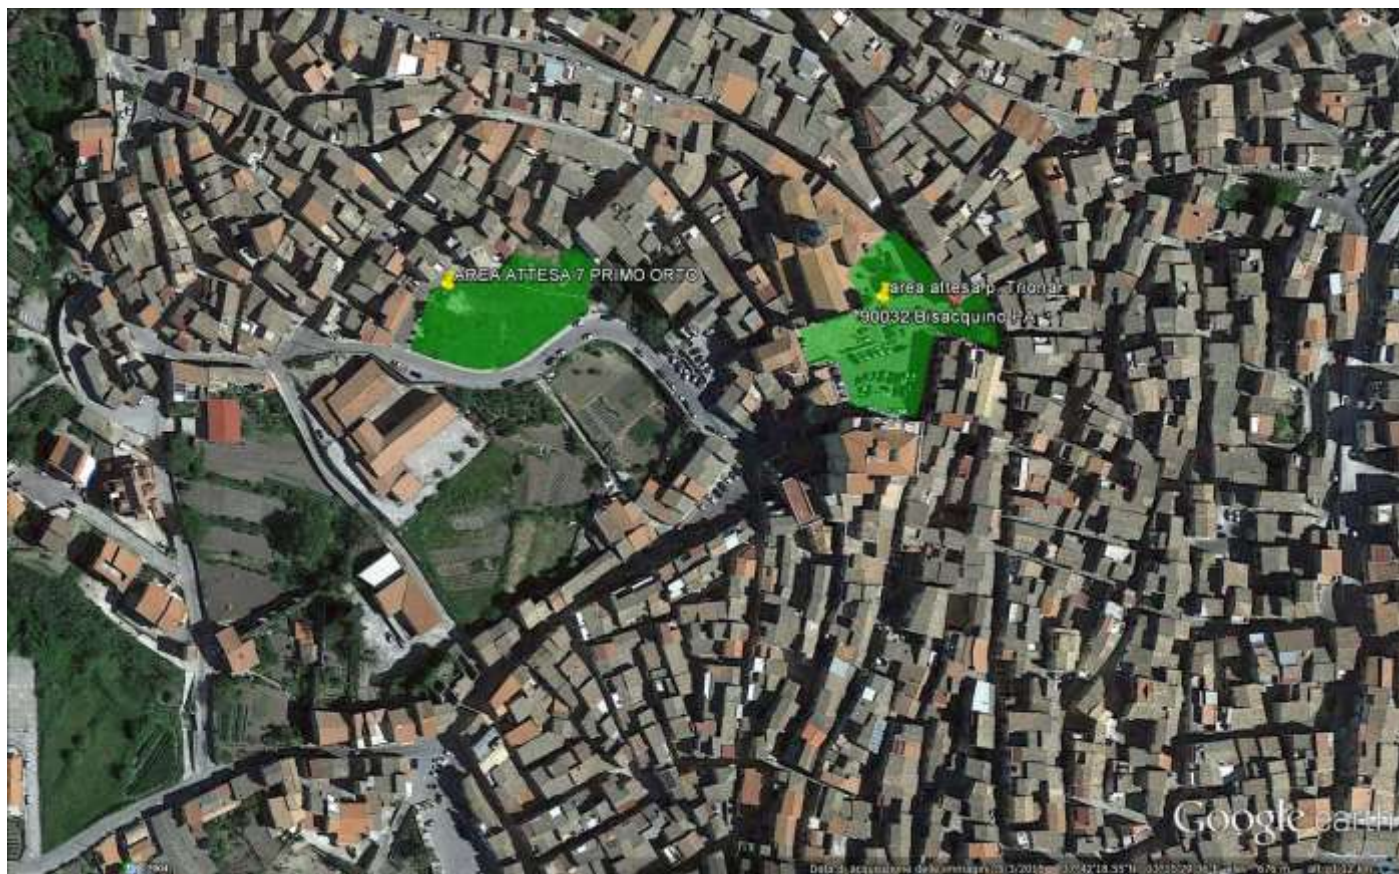
AREA DI ATTESA N. 7 – VIA PRIMO ORTO

Quest'area dovrà essere adeguata attraverso opportune opere di sistemazione ed è necessaria alla sostituzione dell'area Piazza Triona, di scarsa funzionalità per la presenza di edifici lungo il perimetro.

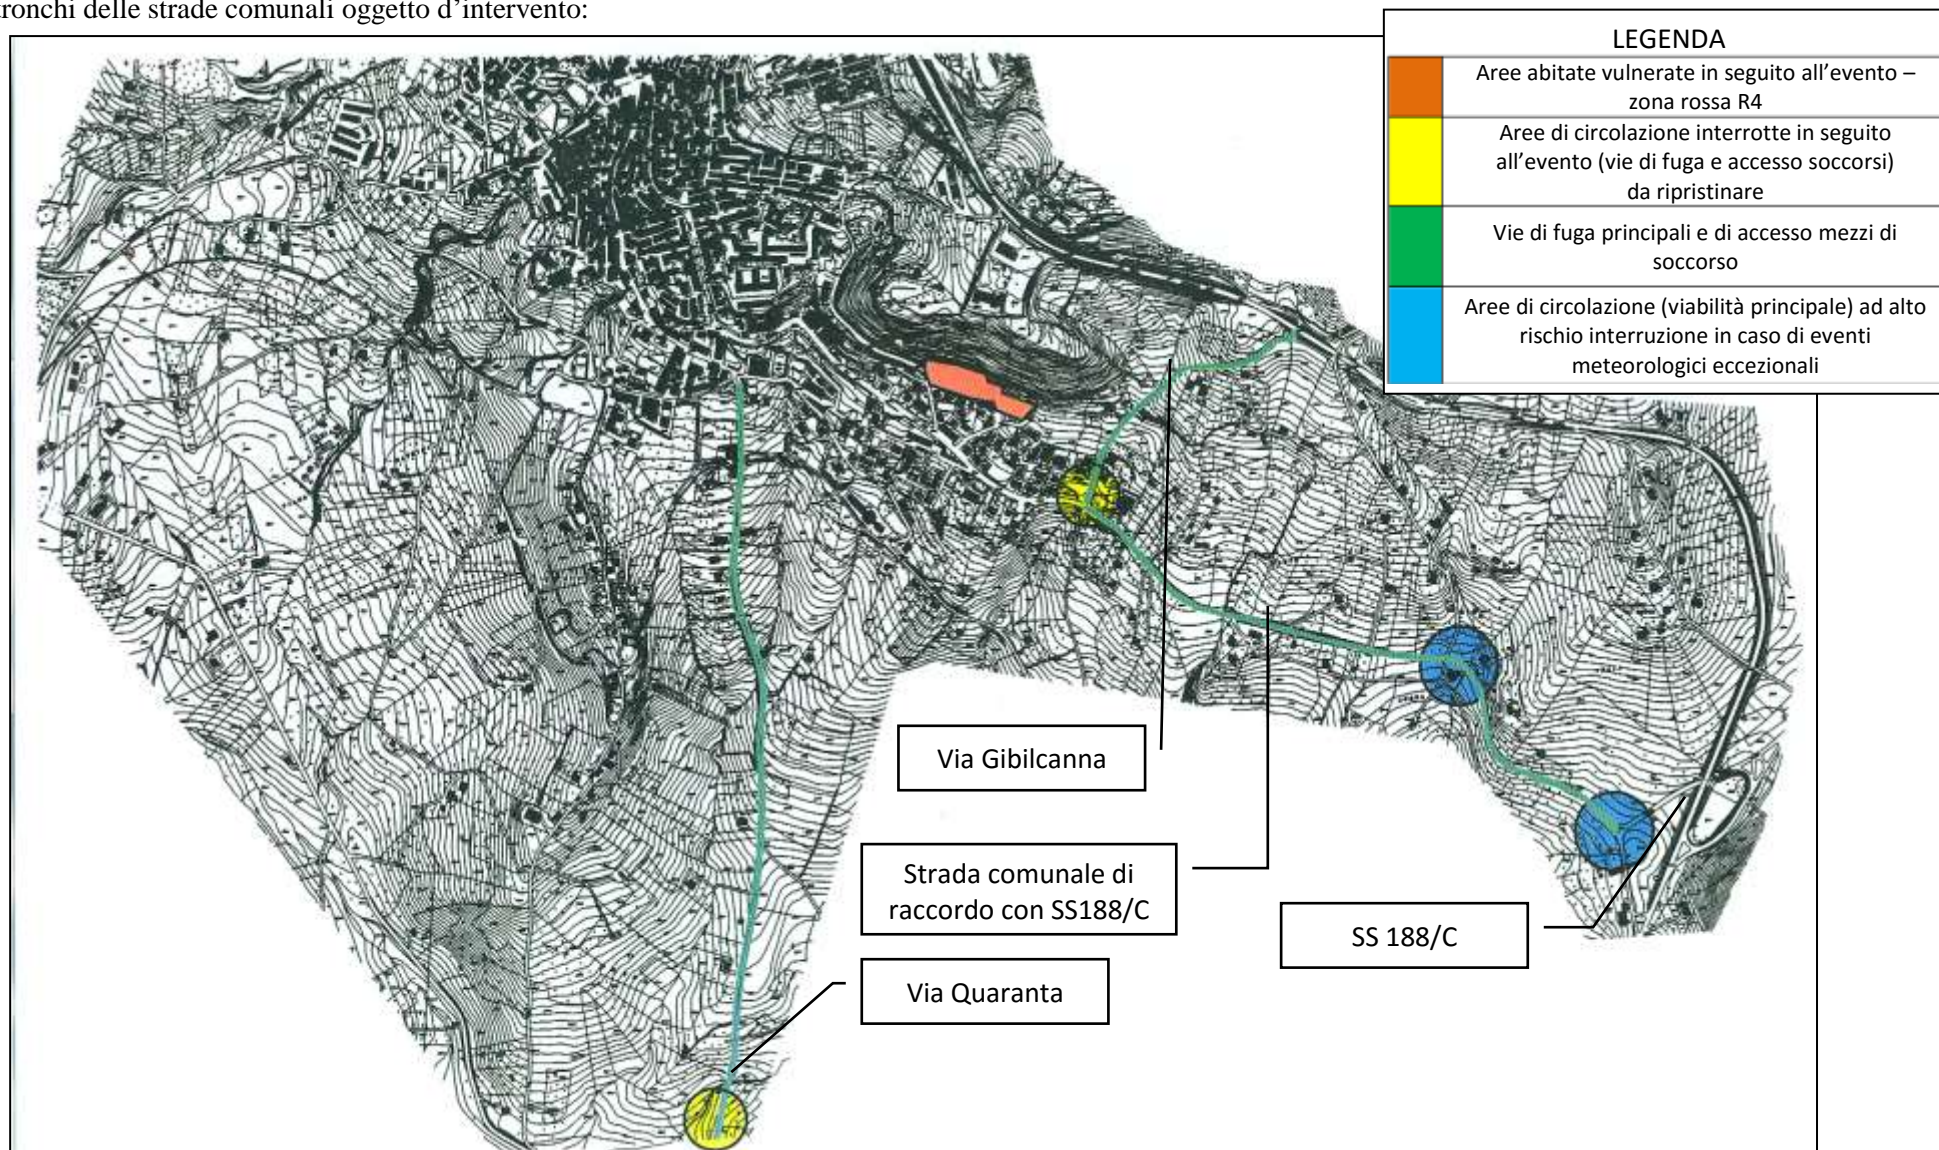
Si riporta di seguito la planimetria delle vie di fuga principali con individuazione delle aree vulnerate in seguito all'evento calamitoso del 22 febbraio 2015 indicando i tronchi delle strade comunali oggetto d'intervento:

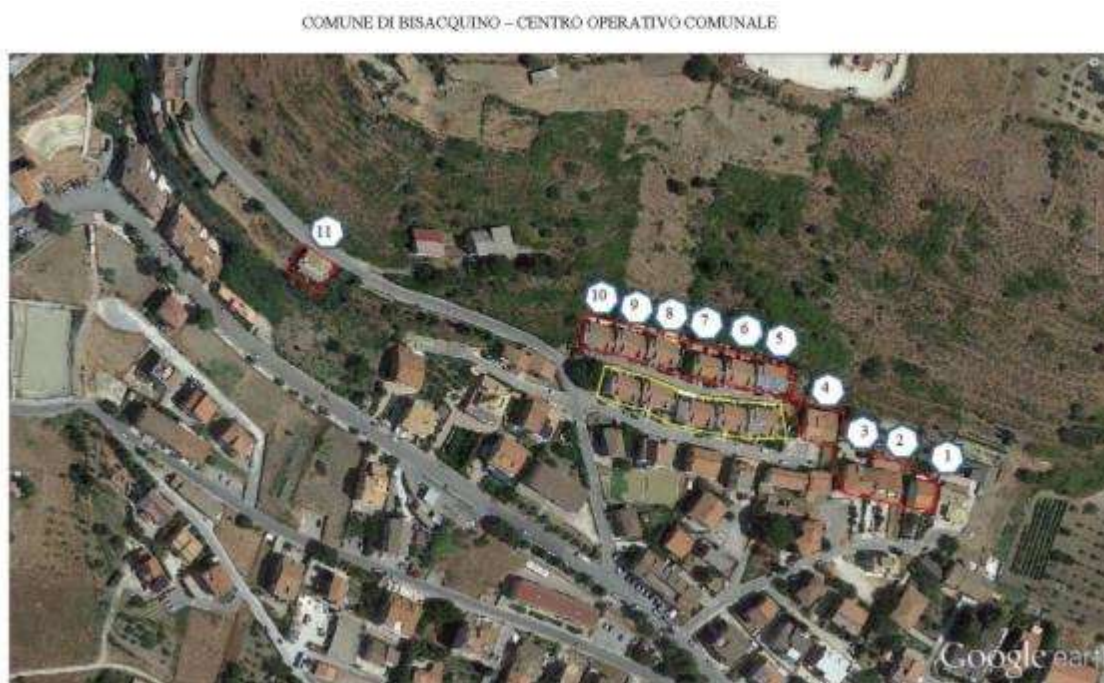
foto 1

1. la zona interessata dai fenomeni franosi è quella già individuata nell'ordinanza n. 09 del 22/02/2015 (foto 1), nella quale sono stati censiti gli immobili identificati dal n. 1 al n. 11, in particolare:

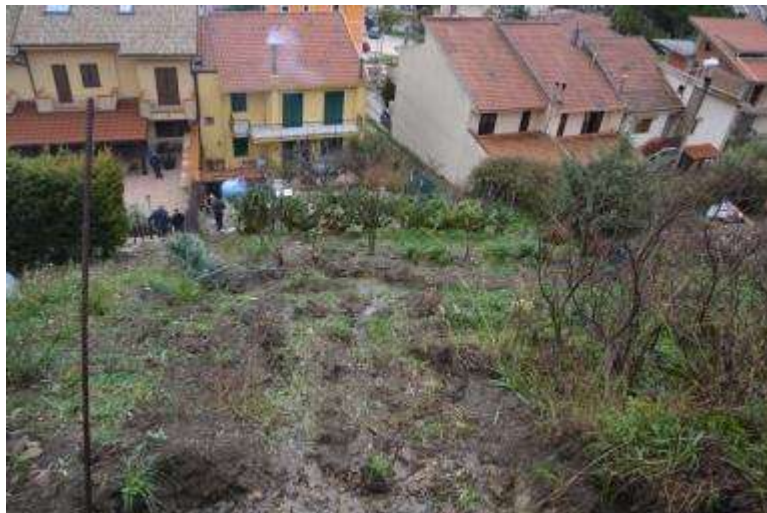
foto 2

2. l'area retrostante i fabbricati nn. 1,2,3 ha una lunghezza di mt. 54 circa, essa è caratterizzata da una sistemazione a gradoni senza realizzazione di muri e/o comunque opere di contenimento del terreno, ad eccezione della presenza di muretti a secco, i quali comunque non assolvono a funzioni di contenimento (foto 2);

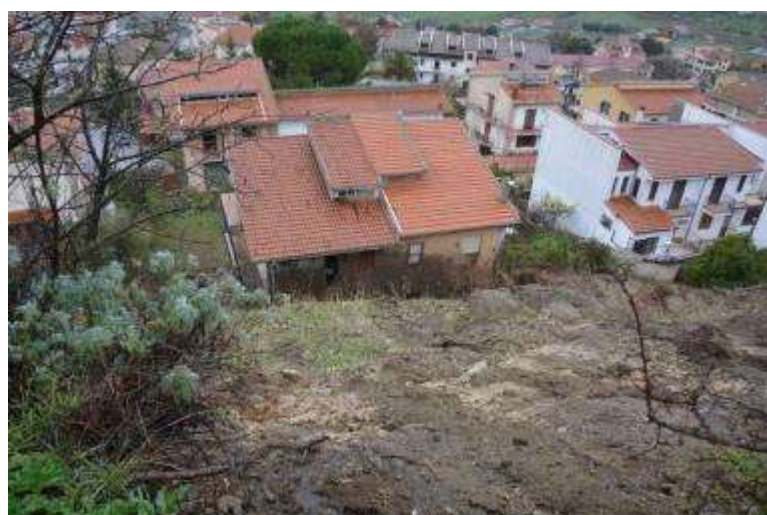
foto 3

3. l'area retrostante il fabbricato di cui al n. 4 ha una lunghezza di mt. 17 circa, ha anch'essa una sistemazione a gradoni, non protetti da muri né da vegetazione, oltre all'ubicazione della base dei gradoni proprio a ridosso del fabbricato stesso, pertanto non fornisce un'area sufficiente di compensazione tra il fronte della collina e l'immobile (foto 3);

- b) il fabbricato di cui al n. 4 è addossato alla scarpata, non presenta area di potenziale accumulo dei detriti oltre a non permettere lo scorrimento laterale degli stessi, determinando la circostanza che lo stesso fabbricato funge di fatto da muro di contenimento in caso di smottamenti. Detto fabbricato è sottoposto, per l'intera altezza alla parete della scarpata la quale, per la particolare pendenza in detta zona favorisce l'accelerazione di eventuali corpi e/o masse in caduta.

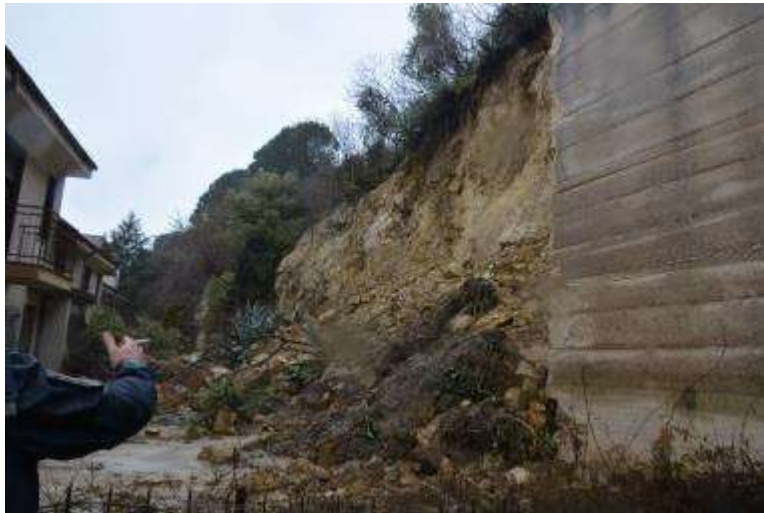
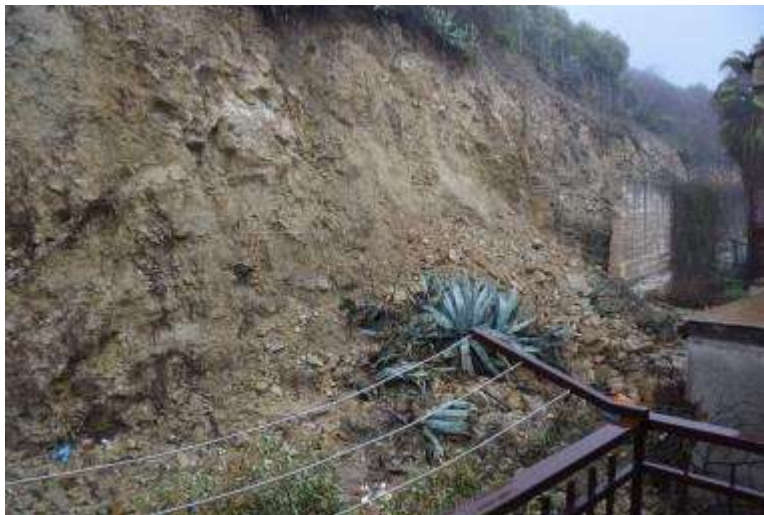
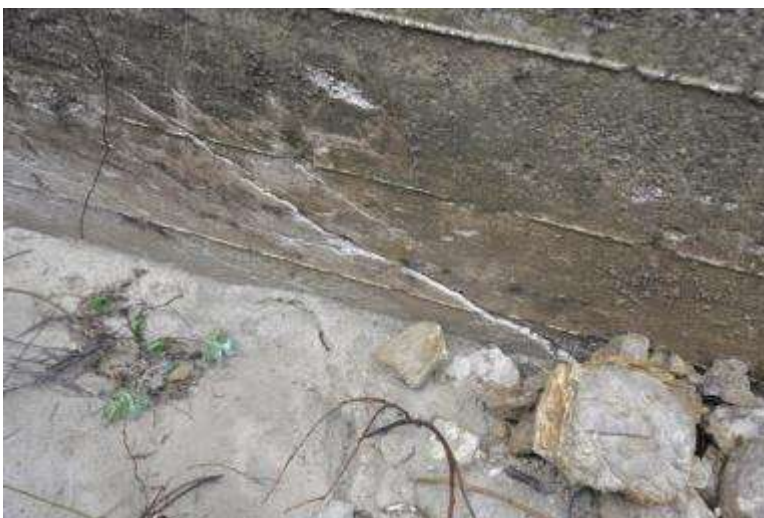
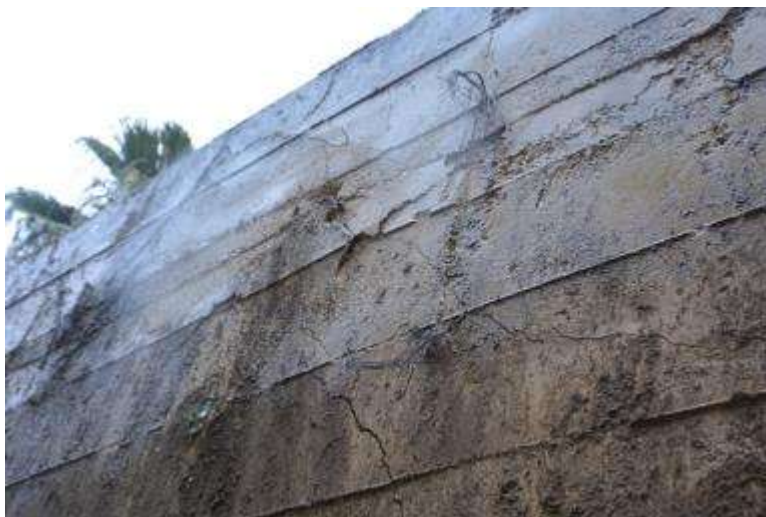
4. l'area retrostante i fabbricati di cui ai nn. 5,6,7,8,9 e 10, ha un fronte di circa mt. 100 ed è caratterizzata dalla presenza di un muro in cls, di altezza massima pari a mt. 7 e spessore medio di cm. 35, realizzato con giunti tecnici alla distanza di mt. 20 circa. Detto muro risulta distanziato dalla parete rocciosa di circa cm. 80. A seguito degli eventi franosi, una porzione di circa mt. 20, prospiciente i fabbricati nn. 8 e 9, è crollata riversando una notevole quantità di materiale fangoso misto a massi e vegetazione nell'area retrostante i fabbricati, abbattendo gli infissi e riversandosi negli ambienti interni (foto 4 e 5). Altresì dal sopralluogo effettuato si è potuta constatare la presenza di lesioni, sia al piede (foto 6) che in testa (foto 7), lungo linee di frattura a 45° del muro retrostante i fabbricati nn. 7 ed 8 e precisamente a monte delle cisterne idriche dell'intero complesso edilizio.

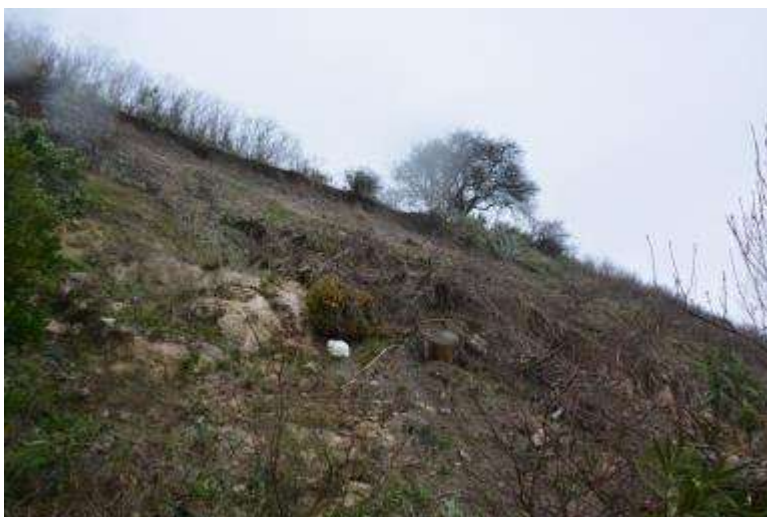
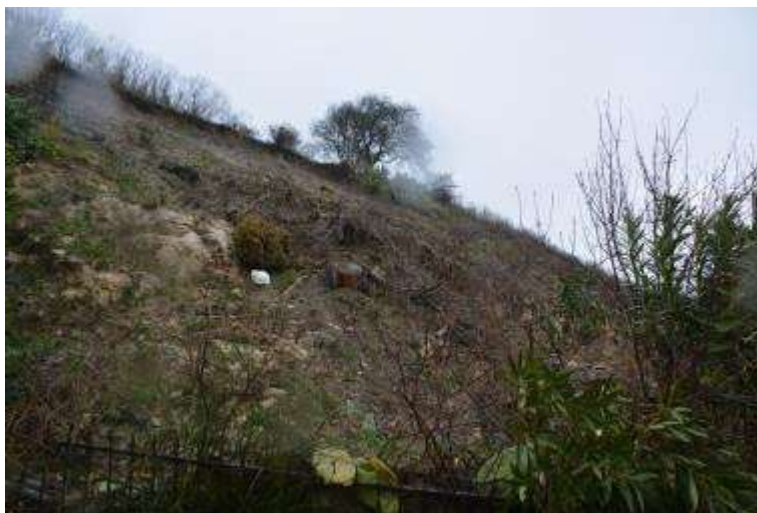
5. lungo l'intera linea dei fabbricati dal n. 01 al n. 10 risultano ancora attivi piccoli fenomeni di smottamento del suolo agrario che sovrasta la formazione rocciosa, anche in virtù del continuo dilavamento causato dalle persistenti precipitazioni piovose, in aggiunta alle acque di ruscellamento provenienti dall'intero versante di monte (foto 8 e 9);

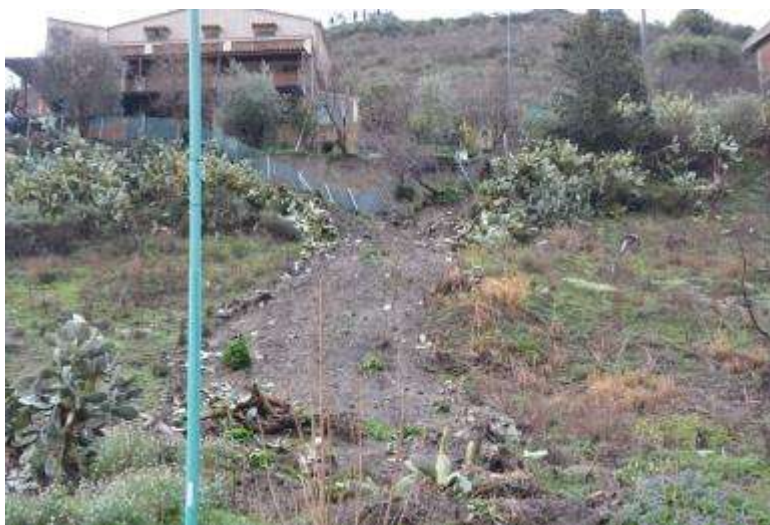
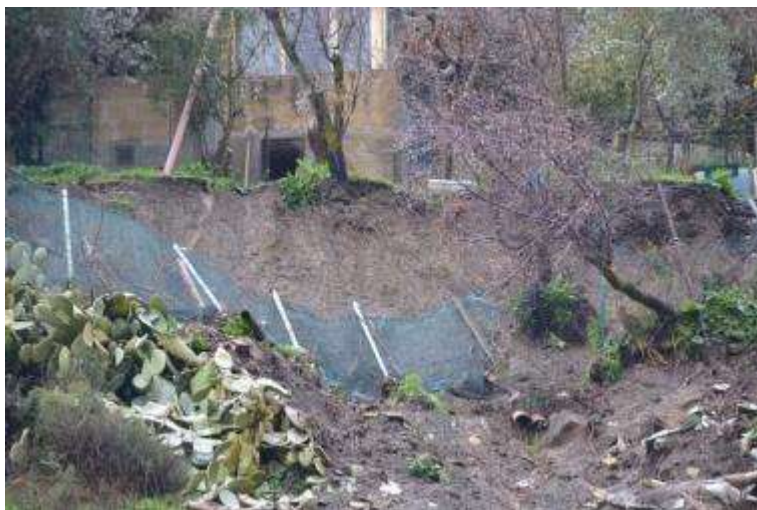
6. in riferimento al fabbricato n. 11 lo stesso è interessato da uno scalzamento al piede del terreno di fondazione, allo stato attuale alla distanza di mt. 2.50 circa, fenomeno di tipo “smottamento che evolve a colamento” che riversa materiale sulla strada via Decano Di Vincenti. Detto fenomeno di scalzamento risulta ad oggi ancora in evoluzione. come evidenziano le lesioni trasversali sul terreno e la rotazione degli alberi di mandorlo ivi presenti (foto 10 e 11).

- g) il fabbricato n. 11, posto a valle della via Serronello non presenta allo stato attuale lesioni nelle strutture verticali ed orizzontali; parimenti lo scalzamento al piede è attivo, come dimostrato dall'accumulo detritico sulla sede di via Decano di Vincenti (foto 10 e 11).

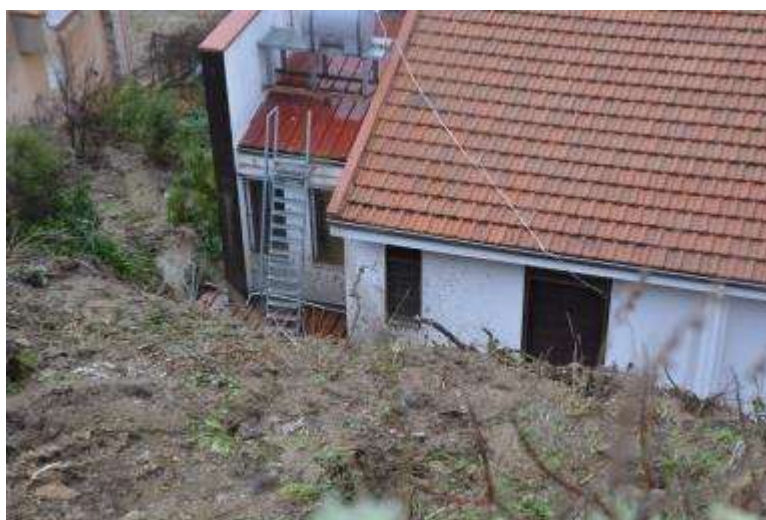
foto 12

- c) i fabbricati nn. 5 e 6 presentano una superficie retrostante estesa pochi metri quadri per il potenziale accumulo del materiale di colamento. In particolare, il colamento dei materiali scavalca agevolmente il muro presente riversandosi direttamente nell'area già in parte occupata da detriti (foto 12).

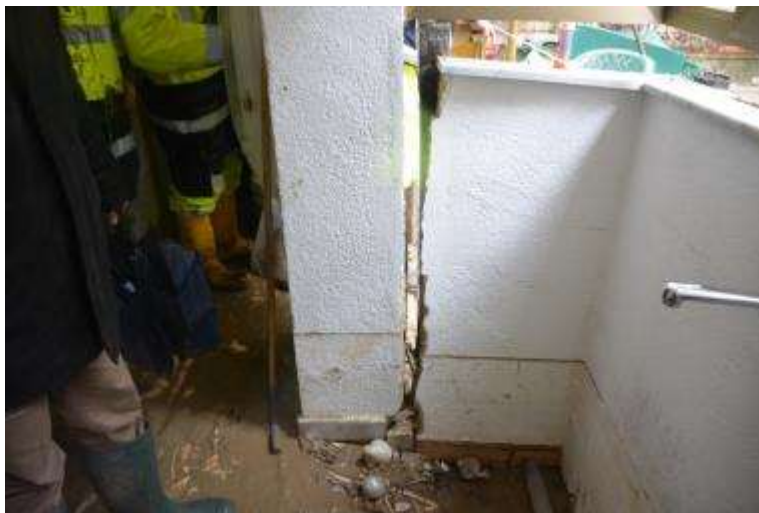
foto 13

- d) il fabbricato n. 7 possiede un'area di superficie equivalente ai fabbricati 5 e 6 con l'aggravante che il muro ivi presente, distaccatosi nel giunto tecnico da quello crollato, presenta delle fratture che potenzialmente, a causa del continuo riempimento detritico retrostante, potrebbero farlo crollare o ruotare (foto 6 e 7).
- e) nei fabbricati nn. 8 e 9, a ridosso dei quali vi è il muro crollato, si evidenzia una scarpata messa a nudo con il sovrastante suolo che rilascia, ancora oggi, detriti di dimensione varia che si accumulano su quelli già presenti (foto 4 e 5).
- f) il fabbricato n. 10 allo stato attuale risulta danneggiato in una porzione dello stesso così come evidenziano le lesioni rilevate sul muro esterno prospiciente la scarpata medesima (foto 13).
