REPUBBLICA ITALIANA	 	  REGIONE SICILIANA
	<b>COMUNE DI BISACQUINO (PA)</b> <b>SERVIZIO PROTEZIONE CIVILE</b> <b>CENTRO OPERATIVO COMUNALE</b>

EVENTI IDROMETEOROLOGICI DI FORTE INTENSITÀ E DISSESTI IDROGEOLOGICI VERIFICATISI IL 22 FEBBRAIO 2015 NEL TERRITORIO DEL COMUNE DI BISACQUINO		<b>RELAZIONE TECNICA</b> <b>AGGIORNATA ALL'11.03.2015</b>
redatta da:  DOTT. IGNAZIO BACILE RESPONSABILE SERVIZIO P.C.  DOTT. PAOLO CIULLA GEOLOGO 2315 SICILIA  ING. SALVATORE PAOLO GIOIA DIRETTORE UTC BISACQUINO		Bisacchino, 11/03/2015

RELAZIONE TECNICA EMERGENZA IDROGEOLOGICA BISACQUINO

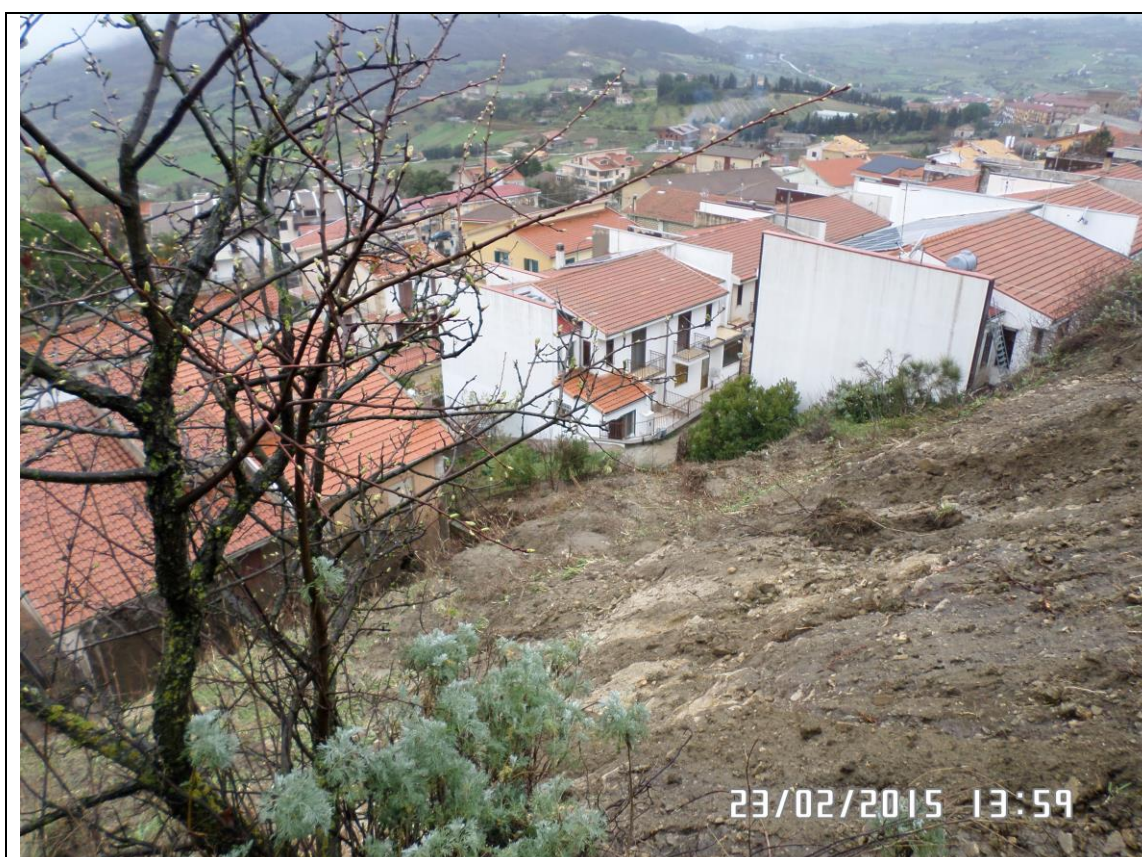
Fotografie *immediaevento* dissesto “Cozzo Serronello” versante Sud

Panoramica colata di fango sulle abitazioni Via Serronello

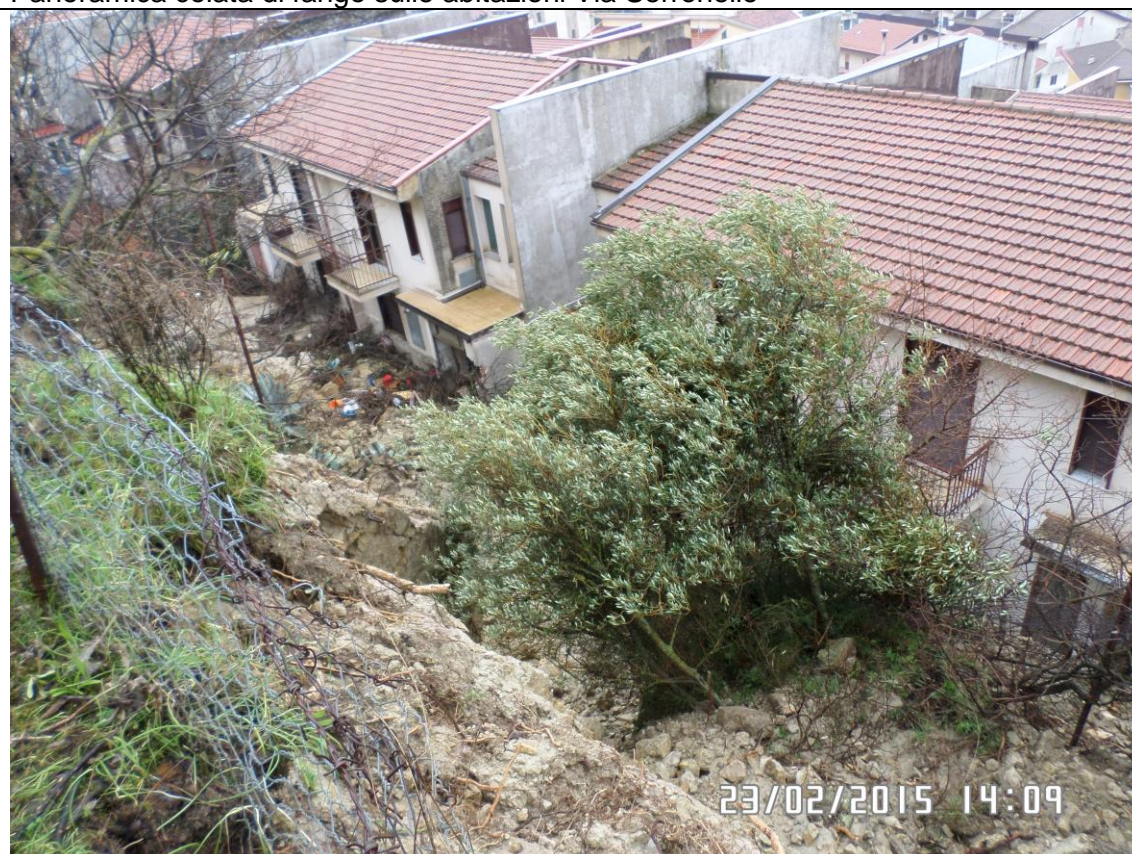
segue > abitazioni Via Serronello

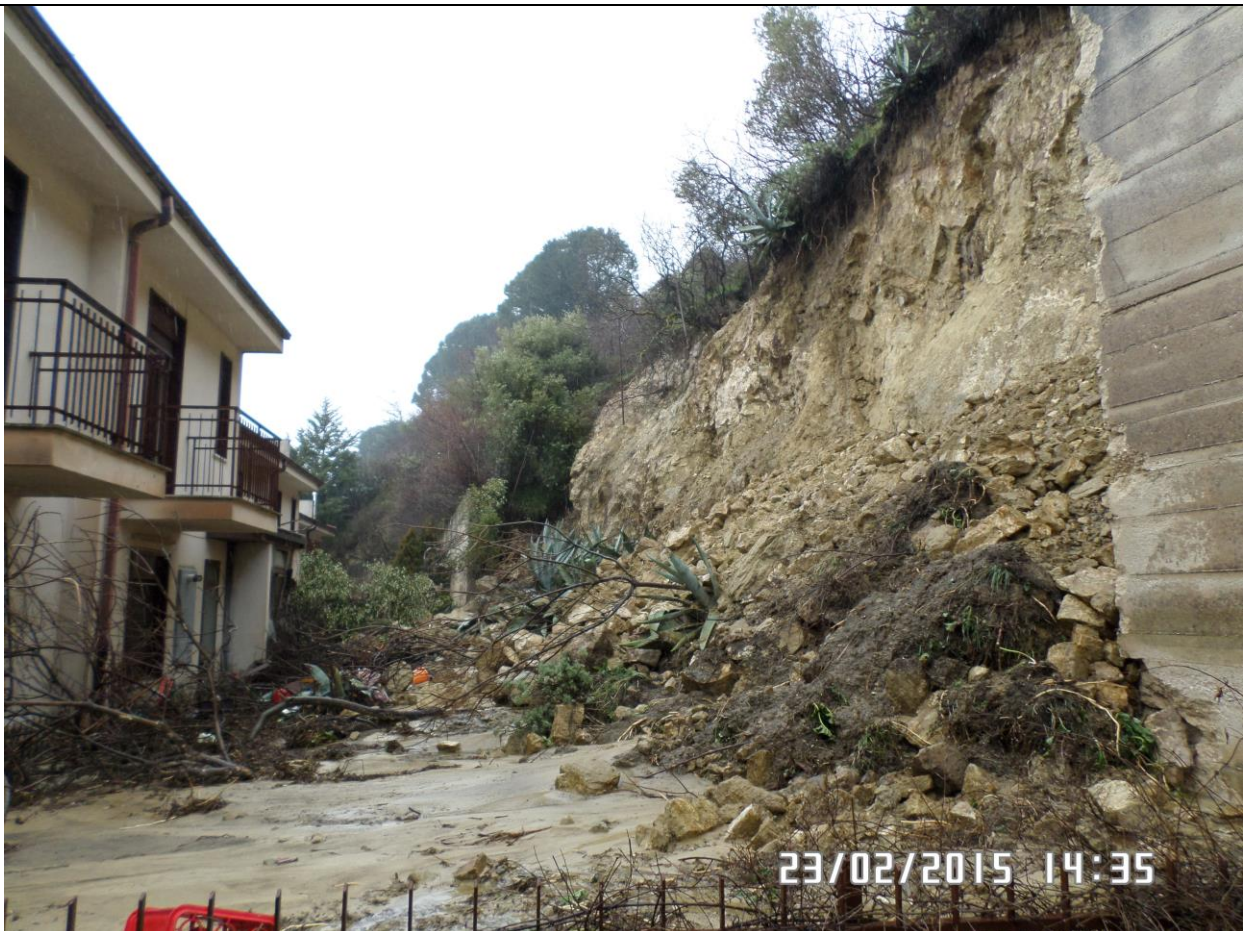
Via Serronello ribaltamento del muro di sostegno

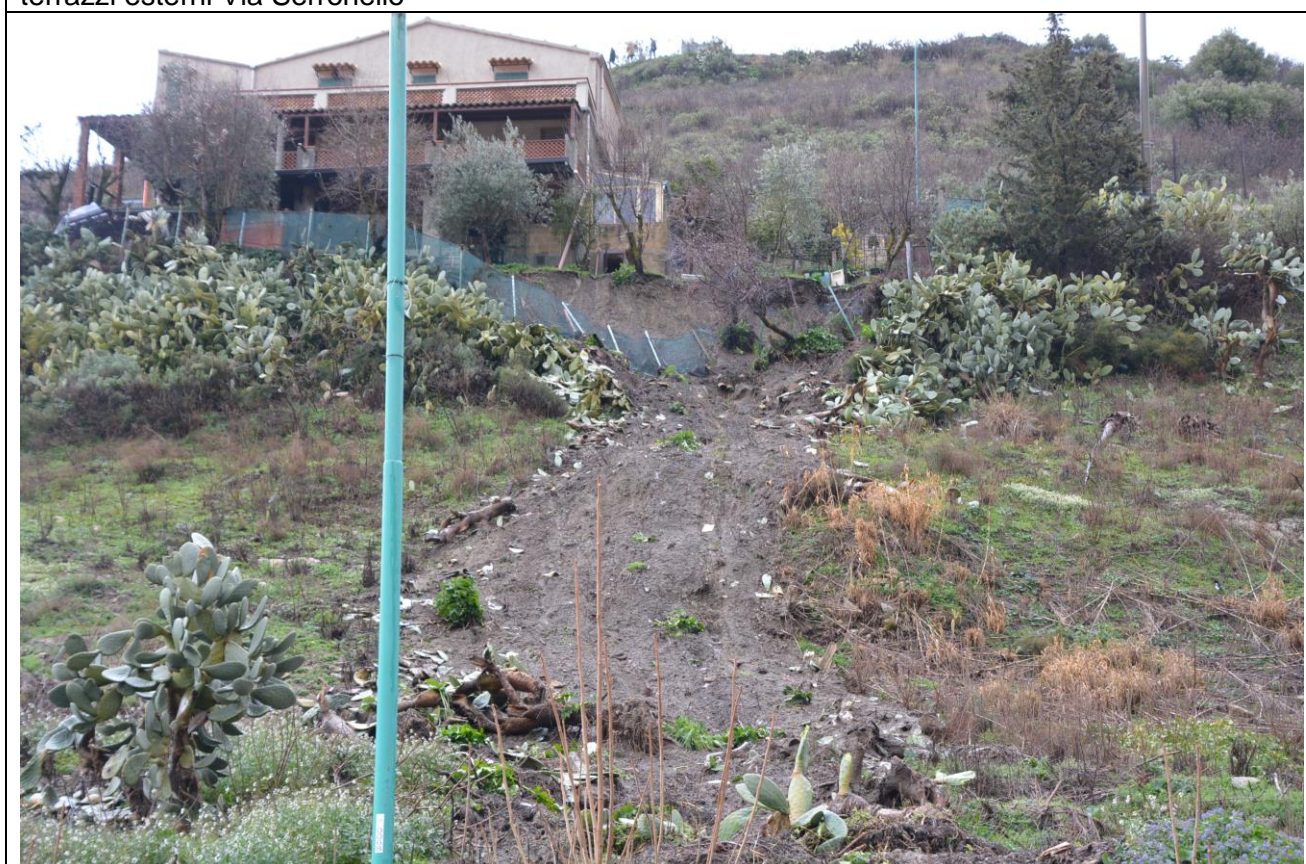
Via Serronello n. 5 abitazione Vecchione Giuseppe

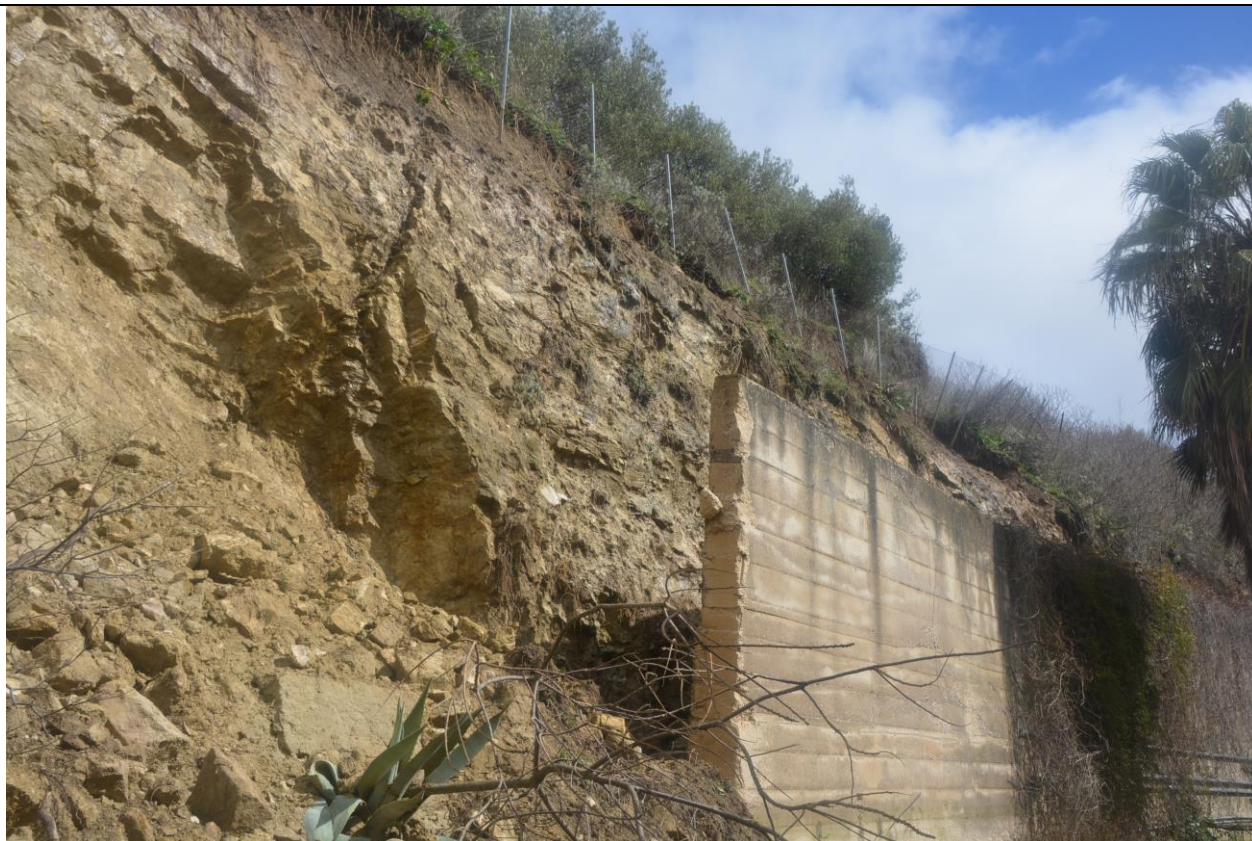
particolare del muro

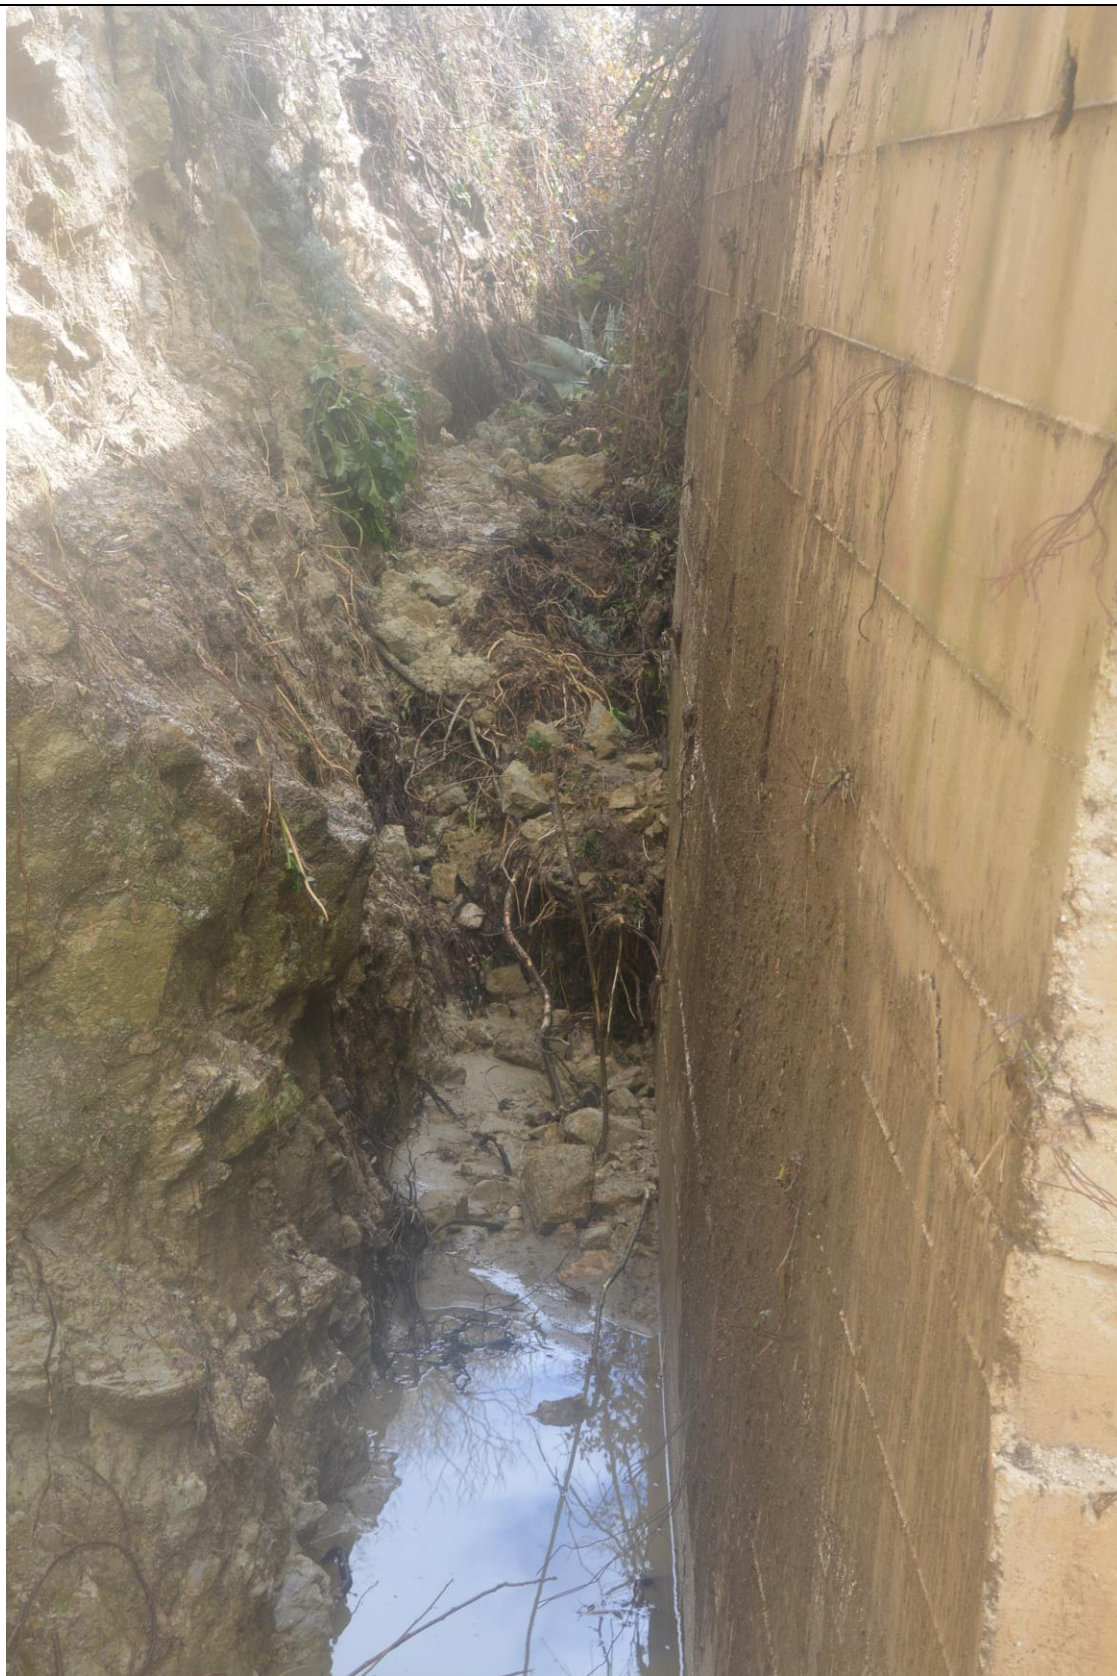
particolare del muro, lato monte

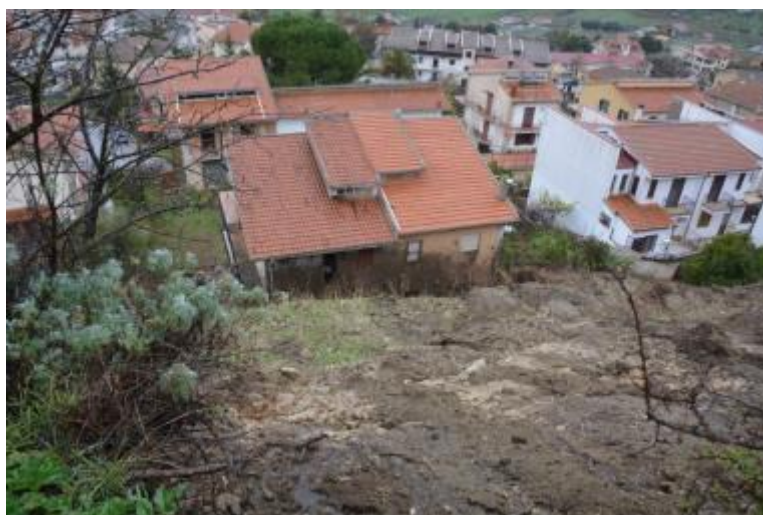
**foto 3**

3. l'area retrostante il fabbricato di cui al n. 4 ha una lunghezza di mt. 17 circa, ha anch'essa una sistemazione a gradoni, non protetti da muri né da vegetazione, oltre all'ubicazione della base dei gradoni proprio a ridosso del fabbricato stesso, pertanto non fornisce un'area sufficiente di compensazione tra il fronte della collina e l'immobile (foto 3);

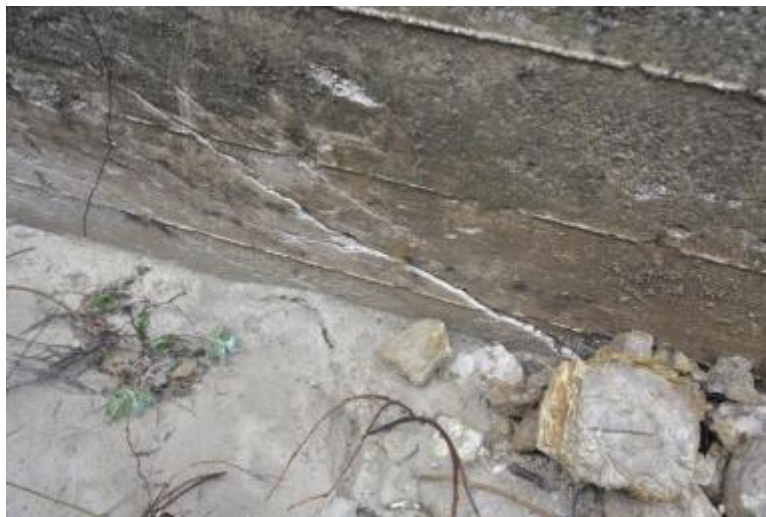
**foto 6**

d) il fabbricato n. 7 possiede un'area di superficie equivalente ai fabbricati 5 e 6 con l'aggravante che il muro ivi presente, distaccatosi nel giunto tecnico da quello crollato, presenta delle fratture che potenzialmente, a causa del continuo riempimento detritico retrostante, potrebbero farlo crollare o ruotare ( foto 6 e 7 ).

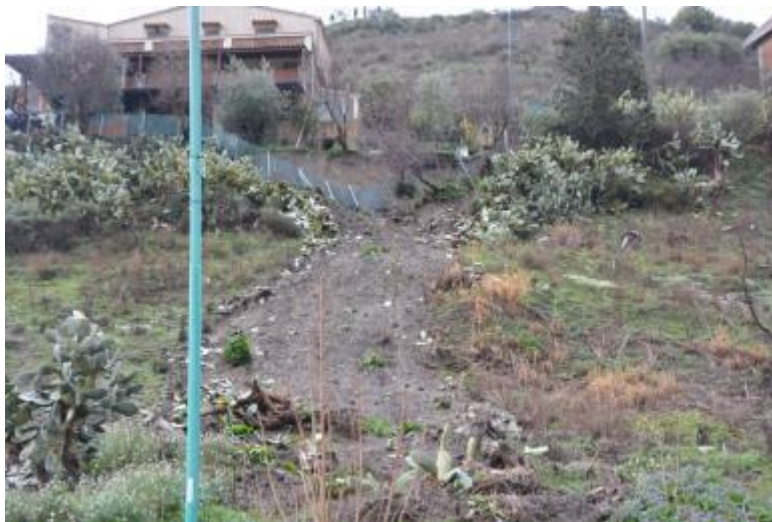
**foto 10**

6. in riferimento al fabbricato n. 11 lo stesso è interessato da uno scalzamento al piede del terreno di fondazione, allo stato attuale alla distanza di mt. 2.50 circa, fenomeno di tipo “smottamento che evolve a colamento” che riversa materiale sulla strada via Decano Di Vincenti. Detto fenomeno di scalzamento risulta ad oggi ancora in evoluzione. come evidenziano le lesioni trasversali sul terreno e la rotazione degli alberi di mandorlo ivi presenti ( foto 10 e 11 ).

g) il fabbricato n. 11, posto a valle della via Serronello non presenta allo stato attuale lesioni nelle strutture verticali ed orizzontali; parimenti lo scalzamento al piede è attivo, come dimostrato dall'accumulo detritico sulla sede di via Decano di Vincenti ( foto 10 e 11).
