COMUNE DI BISACQUINO (Provincia di Palermo) CAP 90032 – Cod. Fisc. 84000450829 – P.I. IT00676920820 Via Stazione, 24 – Bisacchino tel. 0918308011 – fax 0918352144 protocollo@pec.comune.bisacquino.pa.it www.comune.bisacquino.pa.it	  Regione Siciliana
SERVIZIO PROTEZIONE CIVILE CENTRO OPERATIVO COMUNALE EMERGENZA IDROGEOLOGICA BISACQUINO poliziamunicipale@pec.comune.bisacquino.pa.it		
Prot. COC 13/U.	FUNZIONE 1 Tecnico-scientifica Pianificazione e coordinamento Report aggiornamento situazione	DATA 05/03/2015

Oggetto: Relazione tecnica e idrogeologica; resoconto e previsioni di spesa per la prima messa in sicurezza delle aree vulnerate e per le attività emergenziali ancora in corso.

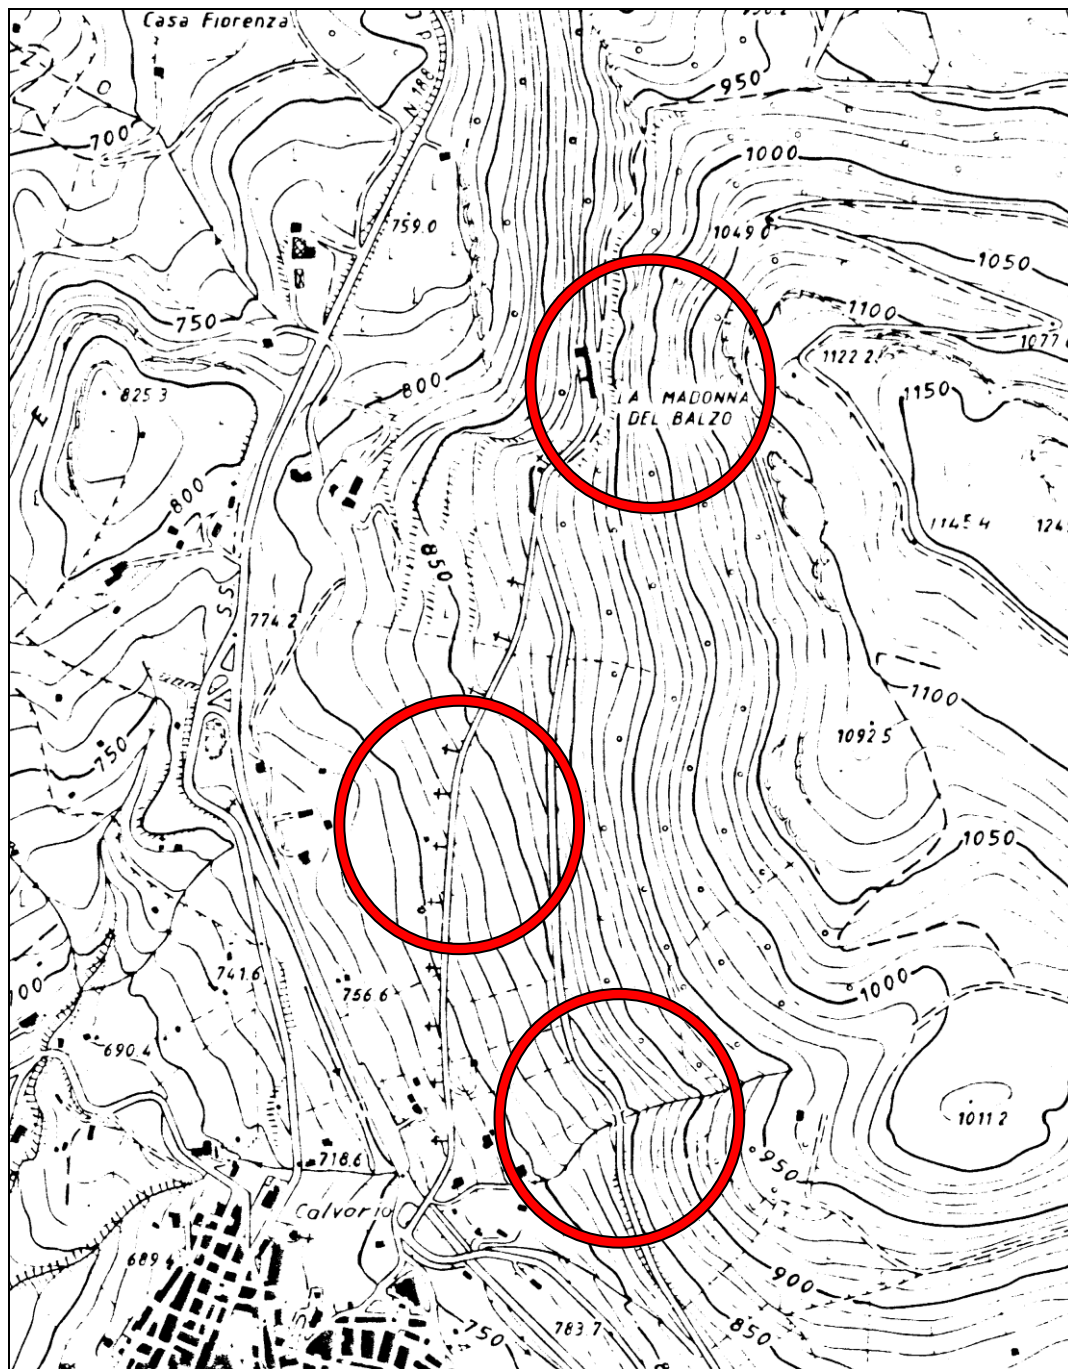
Inquadramento generale dell'area

L'area è ubicata nel foglio IGMI 258 II SO Bisacquino e CRT 619080 coordinate Gauss Boaga 2366950 4176120. Il Santuario Madonna del Balzo è situato su un costone roccioso sub-verticale a 900 m slm; vi si accede con i mezzi tramite una strada carrabile (comunale panoramica) che la collega alla SS 188/C. Sia la strada carrabile che il Santuario sono interessati da dissesti franosi di tipo crollo. Il dissesto è particolarmente attivo nell'area del Santuario e del parcheggio antistante, dove le pareti verticali rilasciano di tanto in tanto blocchi calcarei di dimensioni molto variabili da centimetrici a metrici. La natura morfologica del sito, da acclive a sub-verticale, consente ai blocchi rilasciati di raggiungere velocità (energia) elevate durante l'impatto. Ciò causa un rischio molto elevato per le persone, mezzi e immobili. I crolli avvengono durante tutto l'anno ma si accentuano nel periodo invernale e primaverile per i fenomeni di congelamento e scongelamento dell'acqua lungo le fratture già presenti (fenomeni crioclastici) e di essiccazione del terreno in primavera.
